Bauwerk (ID): 283\_0025\_DV\_01

Gewässer: Mëchelbaach

**Identifikation und Lage**

### Durchlässe & Verrohrungen

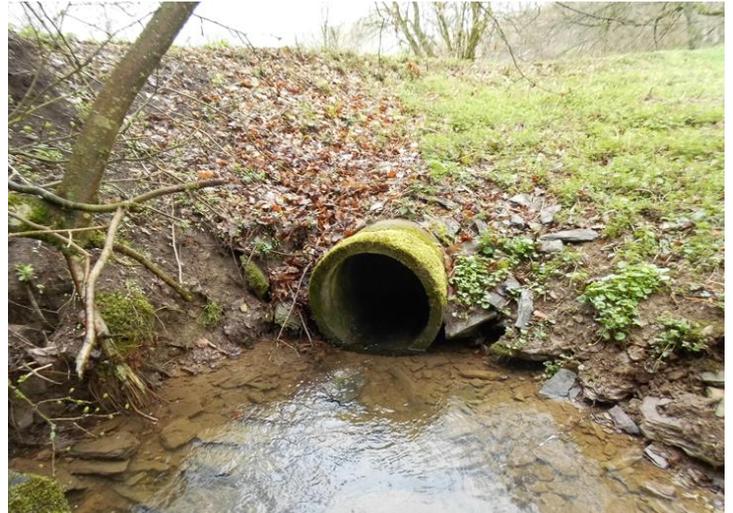
**Foto: Anfang (Unterwasser)**

Bauwerkstyp	Durchlass
Profilart	Kreisprofil
Zustand	intakt
Länge [m]	7,00
Breite [m]	0,65
Höhe [m]	0,65
Einengung des Querprofils [%]	80
Wanderweg-Tiefe (Minimum) [m]	0,04
Sohlbeschaffenheit (Substratauflage)	keine Sedimentauflage
Wassertiefe unterhalb	ausreichend
Niveaudifferenz (unten) [m]	0,00
Niveaudifferenz (oben) [m]	0,00
Rückstau [m]	kein

aufwärts	eingeschränkt durchgängig (Klasse 3)
abwärts	eingeschränkt durchgängig (Klasse 3)
Gesamtbewertung Fische	Klasse 3

Geschiebe	stark eingeschränkt (Klasse 4)
Schwefstoffe	mäßig eingeschränkt (Klasse 3)
Morphodynamik	Standort teilweise beeinträchtigt (Klasse 3)
Gesamtbewertung Sedimente	Klasse 3

**Gesamtbewertung Durchgängigkeit: Klasse 3**

LuxMaPro-ID	3809
Maßnahmentyp	HY DU.02 - Wiederherstellung der ökologischen Durchgängigkeit - Durchlass/Verrohrung/Überbauung
Maßnahmenbeschreibung	Wiederherstellung der Durchgängigkeit - Durchlass/Verrohrung/Überbauung - Lirbech - Merscheid - unterhalb Weiher/Weg (L=7m)
