Bauwerk (ID): 362_0088_DV_01

Gewässer: Turelbaach

OWK: VI-5.4

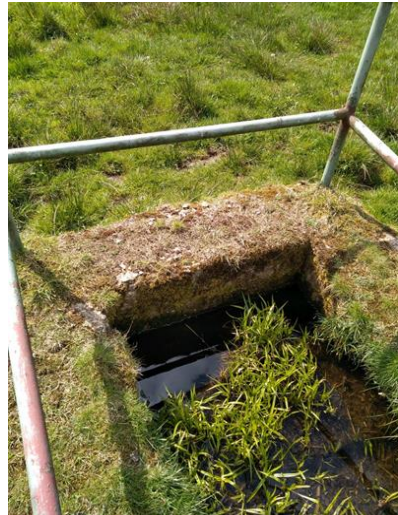
Foto: Anfang (Unterwasser)

Bauwerkstyp	Durchlass
Profilart	nicht erkennbar
Zustand	intakt
Länge [m]	5,00
Breite [m]	0,00
Höhe [m]	0,00
Einengung des Querprofils [%]	10
Wanderweg-Tiefe (Minimum) [m]	0,05
Sohlbeschaffenheit (Substratauflage)	nicht erkennbar
Wassertiefe unterhalb	ausreichend
Niveaudifferenz (unten) [m]	0,00
Niveaudifferenz (oben) [m]	0,00
Rückstau [m]	kein

aufwärts	nicht durchgängig (Klasse 5)
abwärts	nicht durchgängig (Klasse 5)
Gesamtbewertung Fische	Klasse 5

Geschiebe	stark eingeschränkt (Klasse 4)
Schwefstoffe	stark eingeschränkt (Klasse 4)
Morphodynamik	Standort teilweise beeinträchtigt (Klasse 3)
Gesamtbewertung Sedimente	Klasse 4

Gesamtbewertung Durchgängigkeit: Klasse 5

Anmerkung Höhe und Profil nicht erkennbar.

LuxMaPro-ID	3850
Maßnahmentyp	HY DU.02 - Wiederherstellung der ökologischen Durchgängigkeit - Durchlass/Verrohrung/Überbauung
Maßnahmenbeschreibung	Wiederherstellung der Durchgängigkeit - Durchlass/Verrohrung/Überbauung - Turelbaach - Hierheck - oberhalb Weierhaff (Hunnebruch) (L=5m)
