Bauwerk (ID): 381_0041_DV_01

Gewässer: Viichtbaach

OWK: VI-6.2

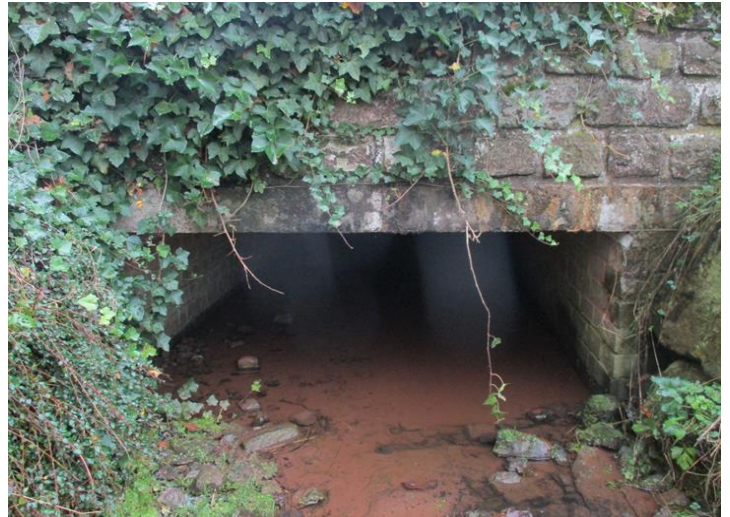
Foto: Anfang (Unterwasser)

Bauwerkstyp	Durchlass
Profilart	Kastenprofil
Zustand	intakt
Länge [m]	36,00
Breite [m]	3,00
Höhe [m]	1,25
Einengung des Querprofils [%]	0
Wanderweg-Tiefe (Minimum) [m]	0,15
Sohlbeschaffenheit (Substratauflage)	geringe Sedimentauflage (<10 cm)
Wassertiefe unterhalb	ausreichend
Niveaudifferenz (unten) [m]	0,00
Niveaudifferenz (oben) [m]	0,00
Rückstau [m]	kein

aufwärts	eingeschränkt durchgängig (Klasse 3)
abwärts	eingeschränkt durchgängig (Klasse 3)
Gesamtbewertung Fische	Klasse 3

Geschiebe	temporär/leicht eingeschränkt (Klasse 2)
Schwefstoffe	temporär/leicht eingeschränkt (Klasse 2)
Morphodynamik	Standort insgesamt beeinträchtigt (Klasse 4)
Gesamtbewertung Sedimente	Klasse 3

Gesamtbewertung Durchgängigkeit: Klasse 3

LuxMaPro-ID	3853
Maßnahmentyp	HY DU.02 - Wiederherstellung der ökologischen Durchgängigkeit - Durchlass/Verrohrung/Überbauung
Maßnahmenbeschreibung	Wiederherstellung der Durchgängigkeit - Durchlass/Verrohrung/Überbauung - Viichtbaach - Vichten - 7 - im Zentrum (L=36m)
