Bauwerk (ID): 381\_0047\_DV\_01

Gewässer: Viichtbaach

**Identifikation und Lage**

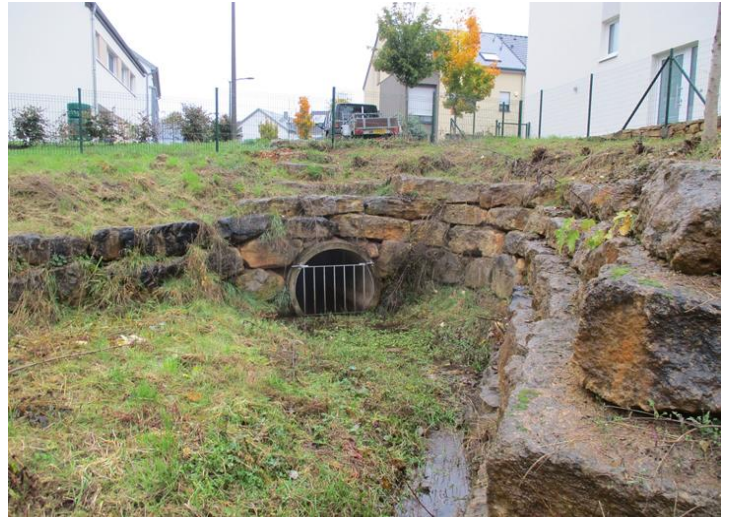
**Foto: Anfang (Unterwasser)**

Bauwerkstyp	Verrohrung
Profilart	Kreisprofil
Zustand	intakt
Länge [m]	218,00
Breite [m]	1,50
Höhe [m]	1,50
Einengung des Querprofils [%]	0
Wanderweg-Tiefe (Minimum) [m]	0,03
Sohlbeschaffenheit (Substratauflage)	keine Sedimentauflage
Wassertiefe unterhalb	nicht ausreichend
Niveaudifferenz (unten) [m]	0,00
Niveaudifferenz (oben) [m]	0,00
Rückstau [m]	kein

aufwärts	nicht durchgängig (Klasse 5)
abwärts	nicht durchgängig (Klasse 5)
Gesamtbewertung Fische	Klasse 5

Geschiebe	temporär/leicht eingeschränkt (Klasse 2)
Schwefstoffe	temporär/leicht eingeschränkt (Klasse 2)
Morphodynamik	Gewässer über Standort hinaus beeinträchtigt (Klasse 5)
Gesamtbewertung Sedimente	Klasse 3

**Gesamtbewertung Durchgängigkeit: Klasse 5**

Anmerkung Mit Gitter

LuxMaPro-ID	3854
Maßnahmentyp	HY DU.02 - Wiederherstellung der ökologischen Durchgängigkeit - Durchlass/Verrohrung/Überbauung
Maßnahmenbeschreibung	Wiederherstellung der Durchgängigkeit - Durchlass/Verrohrung/Überbauung - Viichtbaach - Vichten - 9 - im Zentrum (L=218m)
