Bauwerk (ID): 381_0056_DV_01

Gewässer: Viichtbaach

Identifikation und Lage

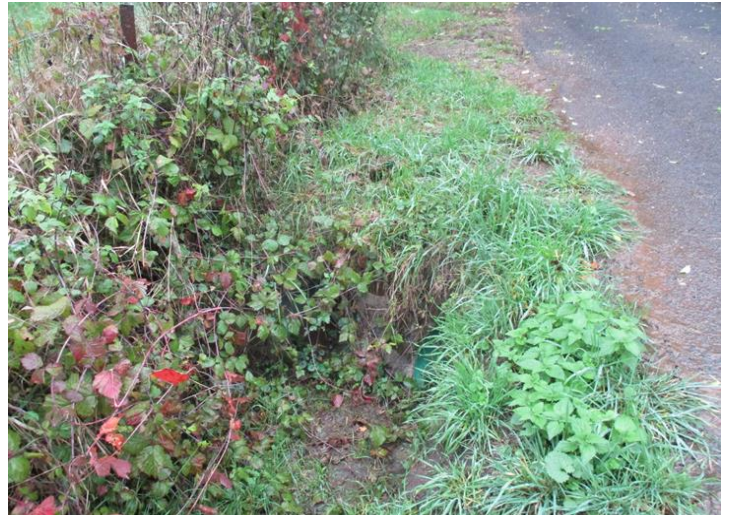
Foto: Anfang (Unterwasser)

Bauwerkstyp	Verrohrung
Profilart	Kastenprofil
Zustand	intakt
Länge [m]	15,00
Breite [m]	0,25
Höhe [m]	0,25
Einengung des Querprofils [%]	10
Wanderweg-Tiefe (Minimum) [m]	0,00
Sohlbeschaffenheit (Substratauflage)	keine Sedimentauflage
Wassertiefe unterhalb	nicht ausreichend
Niveaudifferenz (unten) [m]	0,00
Niveaudifferenz (oben) [m]	1,00
Rückstau [m]	kein

aufwärts	nicht durchgängig (Klasse 5)
abwärts	nicht durchgängig (Klasse 5)
Gesamtbewertung Fische	Klasse 5

Geschiebe	stark eingeschränkt (Klasse 4)
Schwefstoffe	temporär/leicht eingeschränkt (Klasse 2)
Morphodynamik	Standort teilweise beeinträchtigt (Klasse 3)
Gesamtbewertung Sedimente	Klasse 3

Gesamtbewertung Durchgängigkeit: Klasse 5

LuxMaPro-ID	3855
Maßnahmentyp	HY DU.02 - Wiederherstellung der ökologischen Durchgängigkeit - Durchlass/Verrohrung/Überbauung
Maßnahmenbeschreibung	Wiederherstellung der Durchgängigkeit - Durchlass/Verrohrung/Überbauung - Viichtbaach - Vichten - 4 - oberhalb Vichten (L=15m)
