Bauwerk (ID): 380\_0044\_DV\_01

Gewässer: Aeschbech

**Identifikation und Lage**

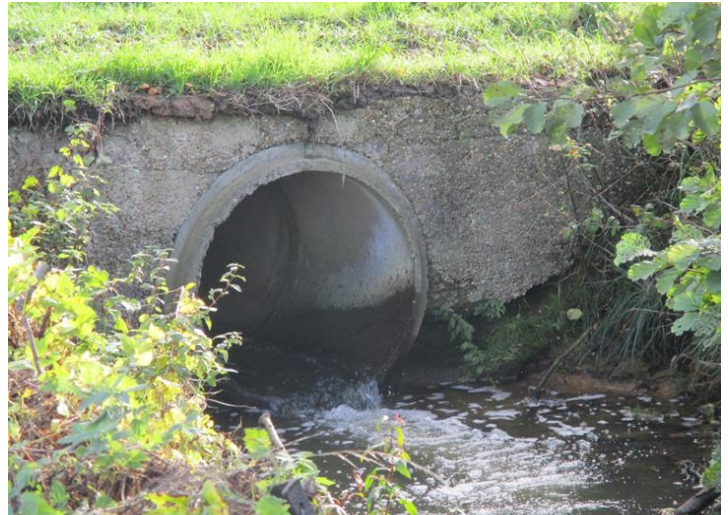
**Foto: Anfang (Unterwasser)**

Bauwerkstyp	Durchlass
Profilart	Kreisprofil
Zustand	intakt
Länge [m]	5,00
Breite [m]	1,00
Höhe [m]	1,00
Einengung des Querprofils [%]	40
Wanderweg-Tiefe (Minimum) [m]	0,00
Sohlbeschaffenheit (Substratauflage)	geringe Sedimentauflage (<10 cm)
Wassertiefe unterhalb	ausreichend
Niveaudifferenz (unten) [m]	0,20
Niveaudifferenz (oben) [m]	0,00
Rückstau [m]	kein

aufwärts	nicht durchgängig (Klasse 5)
abwärts	durchgängig (Klasse 1)
Gesamtbewertung Fische	Klasse 4

LuxMaPro-ID	3852
Maßnahmentyp	HY DU.02 - Wiederherstellung der ökologischen Durchgängigkeit - Durchlass/Verrohrung/Überbauung
Maßnahmenbeschreibung	Wiederherstellung der Durchgängigkeit - Durchlass/Verrohrung/Überbauung - Aeschbech - Buschdorf - unterhalb Brichermillen (L=5m)
