Bauwerk (ID): 380_0048_DV_01

Gewässer: Aeschbech

OWK: VI-6.3

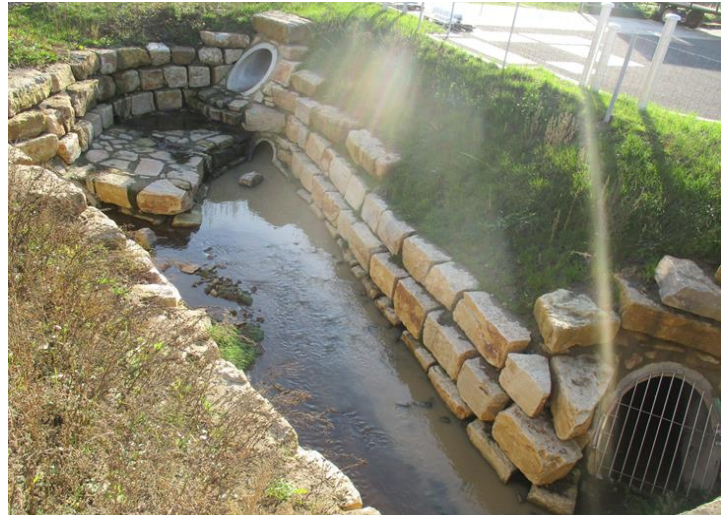
Foto: Anfang (Unterwasser)

Bauwerkstyp	Verrohrung
Profilart	Eiprofil
Zustand	intakt
Länge [m]	924,00
Breite [m]	0,40
Höhe [m]	0,80
Einengung des Querprofils [%]	0
Wanderweg-Tiefe (Minimum) [m]	0,03
Sohlbeschaffenheit (Substratauflage)	nicht erkennbar
Wassertiefe unterhalb	nicht ausreichend
Niveaudifferenz (unten) [m]	0,00
Niveaudifferenz (oben) [m]	0,00
Rückstau [m]	kein

aufwärts	nicht durchgängig (Klasse 5)
abwärts	nicht durchgängig (Klasse 5)
Gesamtbewertung Fische	Klasse 5

Geschiebe	temporär/leicht eingeschränkt (Klasse 2)
Schwefstoffe	temporär/leicht eingeschränkt (Klasse 2)
Morphodynamik	Gewässer über Standort hinaus beeinträchtigt (Klasse 5)
Gesamtbewertung Sedimente	Klasse 3

Gesamtbewertung Durchgängigkeit: Klasse 5

LuxMaPro-ID	1869
Maßnahmentyp	HY DU.02 - Wiederherstellung der ökologischen Durchgängigkeit - Durchlass/Verrohrung/Überbauung
Maßnahmenbeschreibung	Wiederherstellung der Durchgängigkeit - Durchlass/Verrohrung/Überbauung - Aeschbech - Saeul - oberhalb Brichermillen (L=924m)
