Bauwerk (ID): 459_0081_DV_01

Gewässer: Schwebech

Identifikation und Lage

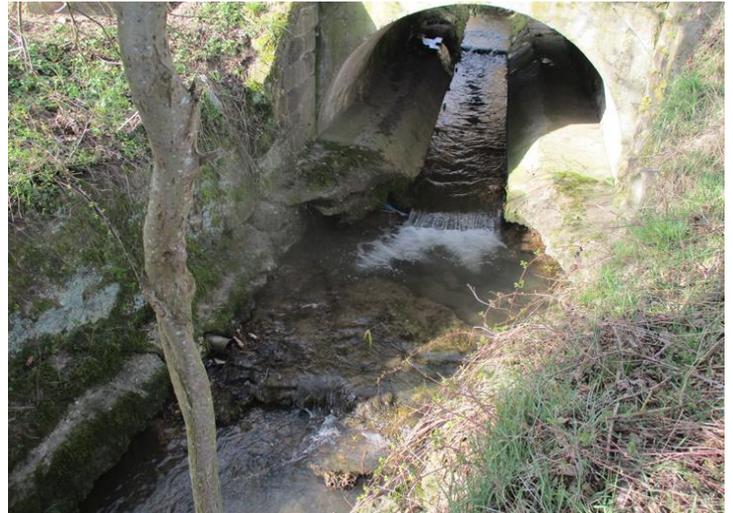
Foto: Anfang (Unterwasser)

Bauwerkstyp	Durchlass
Profilart	Maulprofil
Zustand	intakt
Länge [m]	9,00
Breite [m]	1,65
Höhe [m]	1,50
Einengung des Querprofils [%]	45
Wanderweg-Tiefe (Minimum) [m]	0,00
Sohlbeschaffenheit (Substratauflage)	keine Sedimentauflage
Wassertiefe unterhalb	nicht ausreichend
Niveaudifferenz (unten) [m]	0,35
Niveaudifferenz (oben) [m]	0,10
Rückstau [m]	kein

aufwärts	nicht durchgängig (Klasse 5)
abwärts	eingeschränkt durchgängig (Klasse 3)
Gesamtbewertung Fische	Klasse 4

LuxMaPro-ID	3896
Maßnahmentyp	HY DU.02 - Wiederherstellung der ökologischen Durchgängigkeit - Durchlass/Verrohrung/Überbauung
Maßnahmenbeschreibung	Wiederherstellung der Durchgängigkeit - Durchlass/Verrohrung/Überbauung - Schwebech - Elvange - unter C.R. 106 (L=9m)

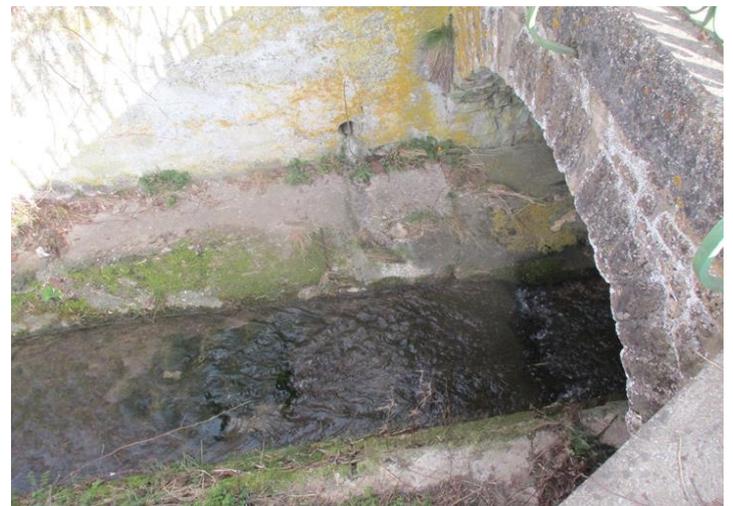
Foto: Ende (Oberwasser)

Geschiebe	temporär/leicht eingeschränkt (Klasse 2)
Schwefstoffe	temporär/leicht eingeschränkt (Klasse 2)
Morphodynamik	Standort teilweise beeinträchtigt (Klasse 3)
Gesamtbewertung Sedimente	Klasse 2
