Bauwerk (ID): 355_0000_DV_01

Gewässer: Roudbaach

OWK: VI-7.1

Identifikation und Lage

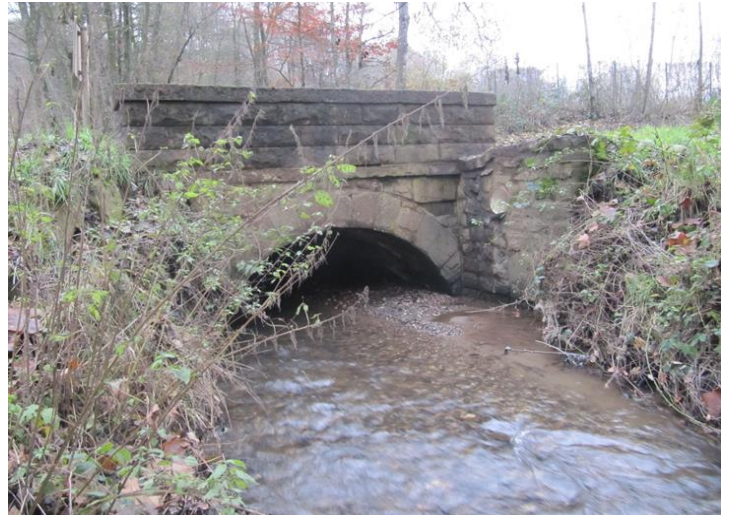
Foto: Anfang (Unterwasser)

Bauwerkstyp	Durchlass
Profilart	Maulprofil
Zustand	intakt
Länge [m]	10,00
Breite [m]	4,00
Höhe [m]	1,00
Einengung des Querprofils [%]	5
Wanderweg-Tiefe (Minimum) [m]	0,10
Sohlbeschaffenheit (Substratauflage)	>10 cm Sedimentaflage
Wassertiefe unterhalb	ausreichend
Niveaudifferenz (unten) [m]	0,00
Niveaudifferenz (oben) [m]	0,00
Rückstau [m]	<20 m

aufwärts	eingeschränkt durchgängig (Klasse 3)
abwärts	eingeschränkt durchgängig (Klasse 3)
Gesamtbewertung Fische	Klasse 3

Geschiebe	temporär/leicht eingeschränkt (Klasse 2)
Schwefstoffe	temporär/leicht eingeschränkt (Klasse 2)
Morphodynamik	Standort teilweise beeinträchtigt (Klasse 3)
Gesamtbewertung Sedimente	Klasse 2

Gesamtbewertung Durchgängigkeit: Klasse 3

LuxMaPro-ID	3833
Maßnahmentyp	HY DU.02 - Wiederherstellung der ökologischen Durchgängigkeit - Durchlass/Verrohrung/Überbauung
Maßnahmenbeschreibung	Wiederherstellung der Durchgängigkeit - Durchlass/Verrohrung/Überbauung - Roudbaach - Hostert - unter C.R. 116 (L=10m)
