Bauwerk (ID): 355_0036_DV_01

Gewässer: Roudbaach

OWK: VI-7.1

Identifikation und Lage

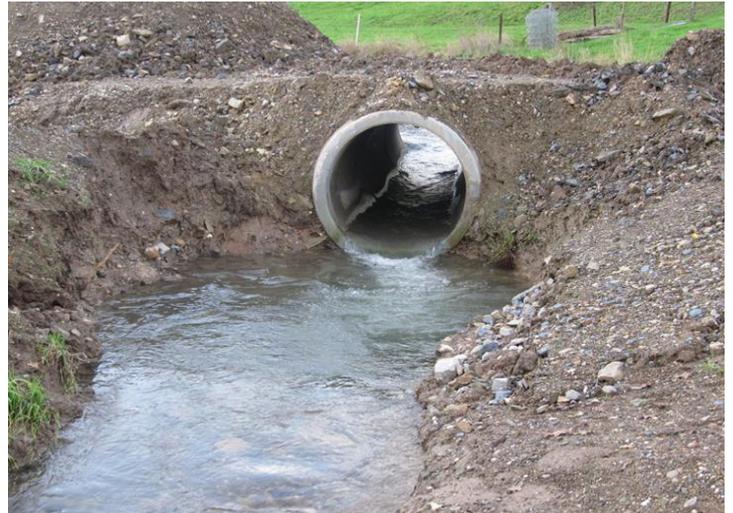
Foto: Anfang (Unterwasser)

Bauwerkstyp	Durchlass
Profilart	Kreisprofil
Zustand	intakt
Länge [m]	5,00
Breite [m]	1,00
Höhe [m]	1,00
Einengung des Querprofils [%]	40
Wanderweg-Tiefe (Minimum) [m]	0,10
Sohlbeschaffenheit (Substratauflage)	keine Sedimentauflage
Wassertiefe unterhalb	ausreichend
Niveaudifferenz (unten) [m]	0,00
Niveaudifferenz (oben) [m]	0,00
Rückstau [m]	kein

aufwärts	eingeschränkt durchgängig (Klasse 3)
abwärts	eingeschränkt durchgängig (Klasse 3)
Gesamtbewertung Fische	Klasse 3

Geschiebe	temporär/leicht eingeschränkt (Klasse 2)
Schwefstoffe	temporär/leicht eingeschränkt (Klasse 2)
Morphodynamik	Standort teilweise beeinträchtigt (Klasse 3)
Gesamtbewertung Sedimente	Klasse 2

Gesamtbewertung Durchgängigkeit: Klasse 3

LuxMaPro-ID	3835
Maßnahmentyp	HY DU.02 - Wiederherstellung der ökologischen Durchgängigkeit - Durchlass/Verrohrung/Überbauung
Maßnahmenbeschreibung	Wiederherstellung der Durchgängigkeit - Durchlass/Verrohrung/Überbauung - Roudbaach - Hostert - 2 - im Zentrum (L=5m)
