Bauwerk (ID): 355_0038_DV_01

Gewässer: Roudbaach

OWK: VI-7.1

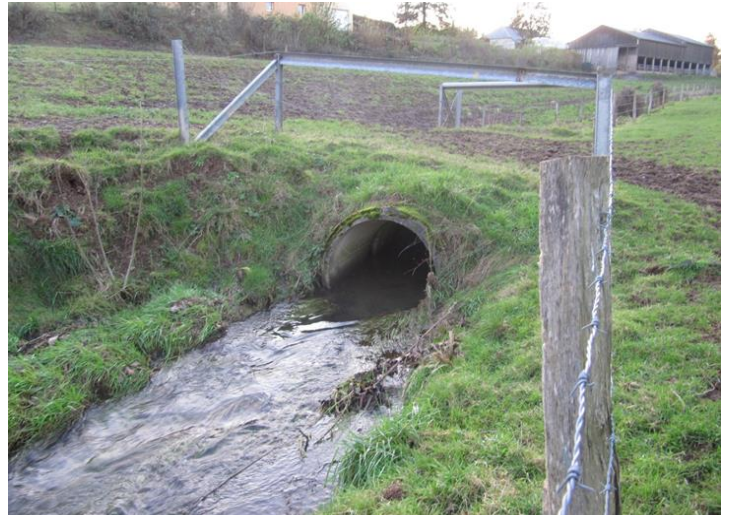
Foto: Anfang (Unterwasser)

Bauwerkstyp	Durchlass
Profilart	Kreisprofil
Zustand	intakt
Länge [m]	7,00
Breite [m]	1,00
Höhe [m]	1,00
Einengung des Querprofils [%]	0
Wanderweg-Tiefe (Minimum) [m]	0,10
Sohlbeschaffenheit (Substratauflage)	geringe Sedimentauflage (<10 cm)
Wassertiefe unterhalb	ausreichend
Niveaudifferenz (unten) [m]	0,00
Niveaudifferenz (oben) [m]	0,00
Rückstau [m]	kein

aufwärts	eingeschränkt durchgängig (Klasse 3)
abwärts	eingeschränkt durchgängig (Klasse 3)
Gesamtbewertung Fische	Klasse 3

Geschiebe	temporär/leicht eingeschränkt (Klasse 2)
Schwefstoffe	temporär/leicht eingeschränkt (Klasse 2)
Morphodynamik	Standort teilweise beeinträchtigt (Klasse 3)
Gesamtbewertung Sedimente	Klasse 2

Gesamtbewertung Durchgängigkeit: Klasse 3

LuxMaPro-ID	3836
Maßnahmentyp	HY DU.02 - Wiederherstellung der ökologischen Durchgängigkeit - Durchlass/Verrohrung/Überbauung
Maßnahmenbeschreibung	Wiederherstellung der Durchgängigkeit - Durchlass/Verrohrung/Überbauung - Roudbaach - Hostert - 4 - im Zentrum (L=7m)
