Bauwerk (ID): 355\_0042\_DV\_01

Gewässer: Roudbaach

**Identifikation und Lage**

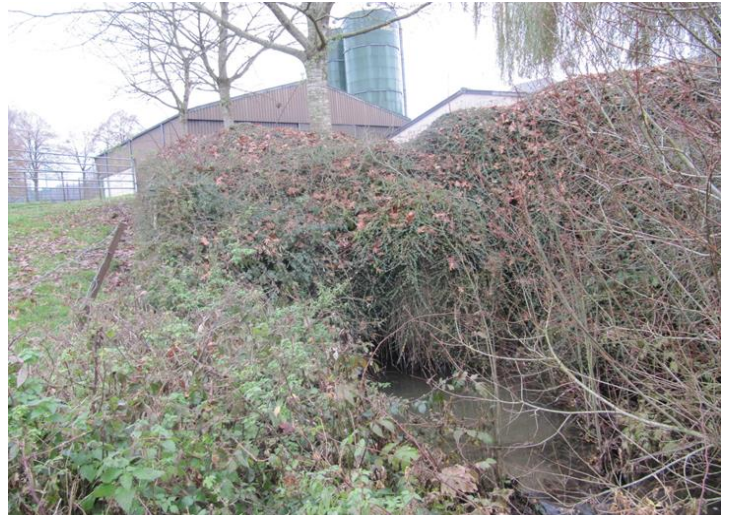
**Foto: Anfang (Unterwasser)**

Bauwerkstyp	Verrohrung
Profilart	Kreisprofil
Zustand	intakt
Länge [m]	69,00
Breite [m]	1,30
Höhe [m]	1,30
Einengung des Querprofils [%]	5
Wanderweg-Tiefe (Minimum) [m]	0,10
Sohlbeschaffenheit (Substratauflage)	nicht erkennbar
Wassertiefe unterhalb	ausreichend
Niveaudifferenz (unten) [m]	0,10
Niveaudifferenz (oben) [m]	0,10
Rückstau [m]	kein

aufwärts	eingeschränkt durchgängig (Klasse 3)
abwärts	eingeschränkt durchgängig (Klasse 3)
Gesamtbewertung Fische	Klasse 3

Geschiebe	temporär/leicht eingeschränkt (Klasse 2)
Schwefstoffe	temporär/leicht eingeschränkt (Klasse 2)
Morphodynamik	Gewässer über Standort hinaus beeinträchtigt (Klasse 5)
Gesamtbewertung Sedimente	Klasse 3

**Gesamtbewertung Durchgängigkeit: Klasse 3**

LuxMaPro-ID	3837
Maßnahmentyp	HY DU.02 - Wiederherstellung der ökologischen Durchgängigkeit - Durchlass/Verrohrung/Überbauung
Maßnahmenbeschreibung	Wiederherstellung der Durchgängigkeit - Durchlass/Verrohrung/Überbauung - Roudbaach - Hostert - 6 - im Zentrum (L=69m)
