Bauwerk (ID): 355_0043_DV_01

Gewässer: Roudbaach

OWK: VI-7.1

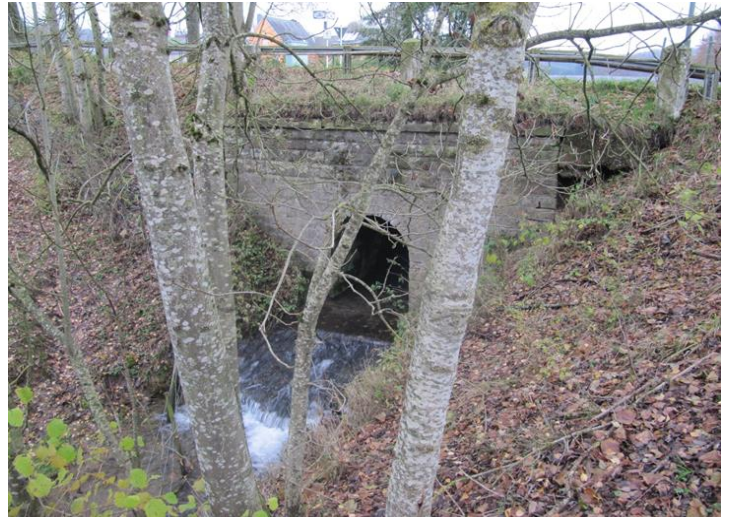
Foto: Anfang (Unterwasser)

Bauwerkstyp	Durchlass
Profilart	Kreisprofil
Zustand	intakt
Länge [m]	28,00
Breite [m]	1,00
Höhe [m]	1,00
Einengung des Querprofils [%]	40
Wanderweg-Tiefe (Minimum) [m]	0,00
Sohlbeschaffenheit (Substratauflage)	keine Sedimentauflage
Wassertiefe unterhalb	ausreichend
Niveaudifferenz (unten) [m]	0,50
Niveaudifferenz (oben) [m]	0,30
Rückstau [m]	<20 m

aufwärts	nicht durchgängig (Klasse 5)
abwärts	eingeschränkt durchgängig (Klasse 3)
Gesamtbewertung Fische	Klasse 4

Geschiebe	temporär/leicht eingeschränkt (Klasse 2)
Schwefstoffe	temporär/leicht eingeschränkt (Klasse 2)
Morphodynamik	Standort insgesamt beeinträchtigt (Klasse 4)
Gesamtbewertung Sedimente	Klasse 3

Gesamtbewertung Durchgängigkeit: Klasse 4

LuxMaPro-ID	3838
Maßnahmentyp	HY DU.02 - Wiederherstellung der ökologischen Durchgängigkeit - Durchlass/Verrohrung/Überbauung
Maßnahmenbeschreibung	Wiederherstellung der Durchgängigkeit - Durchlass/Verrohrung/Überbauung - Roudbaach - Hostert - 9 - im Zentrum (L=28m)
