Bauwerk (ID): 355_0047_DV_01

Gewässer: Roudbaach

OWK: VI-7.1

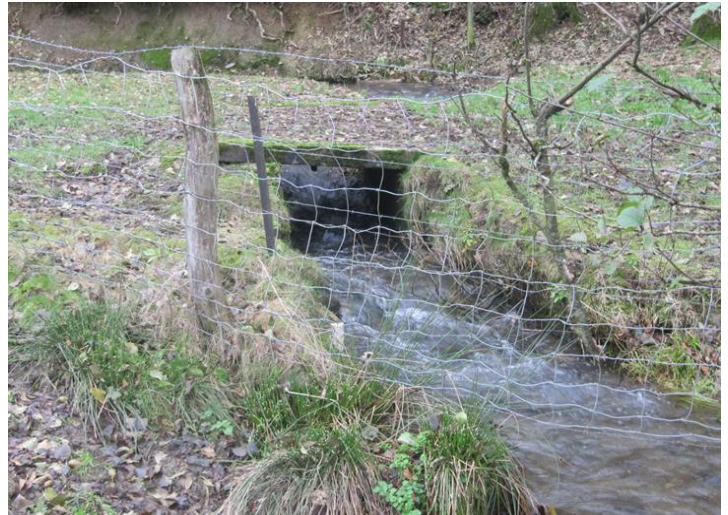
Foto: Anfang (Unterwasser)

Bauwerkstyp	Durchlass
Profilart	Kastenprofil
Zustand	intakt
Länge [m]	4,00
Breite [m]	1,50
Höhe [m]	1,00
Einengung des Querprofils [%]	0
Wanderweg-Tiefe (Minimum) [m]	0,10
Sohlbeschaffenheit (Substratauflage)	geringe Sedimentauflage (<10 cm)
Wassertiefe unterhalb	ausreichend
Niveaudifferenz (unten) [m]	0,00
Niveaudifferenz (oben) [m]	0,10
Rückstau [m]	kein

aufwärts	eingeschränkt durchgängig (Klasse 3)
abwärts	eingeschränkt durchgängig (Klasse 3)
Gesamtbewertung Fische	Klasse 3

Geschiebe	temporär/leicht eingeschränkt (Klasse 2)
Schwefstoffe	temporär/leicht eingeschränkt (Klasse 2)
Morphodynamik	Standort teilweise beeinträchtigt (Klasse 3)
Gesamtbewertung Sedimente	Klasse 2

Gesamtbewertung Durchgängigkeit: Klasse 3

Anmerkung: Kein Wanderungshindernis, aber Zwangspunkt für morphologische Entwicklung.

LuxMaPro-ID	3839
Maßnahmentyp	HY DU.02 - Wiederherstellung der ökologischen Durchgängigkeit - Durchlass/Verrohrung/Überbauung
Maßnahmenbeschreibung	Wiederherstellung der Durchgängigkeit - Durchlass/Verrohrung/Überbauung - Roudbaach - Hostert - 10 - im Zentrum (L=4m)
