Bauwerk (ID): 359_0060_DV_01

Gewässer: Roudbaach

OWK: VI-7.1

Identifikation und Lage

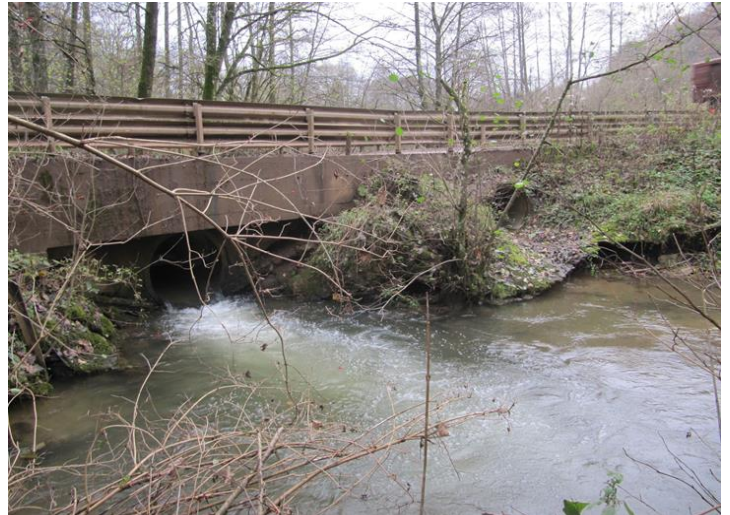
Foto: Anfang (Unterwasser)

Bauwerkstyp	Durchlass
Profilart	Kreisprofil
Zustand	intakt
Länge [m]	7,00
Breite [m]	1,00
Höhe [m]	1,00
Einengung des Querprofils [%]	60
Wanderweg-Tiefe (Minimum) [m]	0,02
Sohlbeschaffenheit (Substratauflage)	keine Sedimentauflage
Wassertiefe unterhalb	ausreichend
Niveaudifferenz (unten) [m]	0,25
Niveaudifferenz (oben) [m]	0,05
Rückstau [m]	<20 m

aufwärts	eingeschränkt durchgängig (Klasse 3)
abwärts	eingeschränkt durchgängig (Klasse 3)
Gesamtbewertung Fische	Klasse 3

Geschiebe	temporär/leicht eingeschränkt (Klasse 2)
Schwefstoffe	temporär/leicht eingeschränkt (Klasse 2)
Morphodynamik	Standort teilweise beeinträchtigt (Klasse 3)
Gesamtbewertung Sedimente	Klasse 2

Gesamtbewertung Durchgängigkeit: Klasse 3

LuxMaPro-ID	3841
Maßnahmentyp	HY DU.02 - Wiederherstellung der ökologischen Durchgängigkeit - Durchlass/Verrohrung/Überbauung
Maßnahmenbeschreibung	Wiederherstellung der Durchgängigkeit - Durchlass/Verrohrung/Überbauung - Roudbaach - Horas - bei Kautebësch (L=7m)
