Bauwerk (ID): 360_0035_DV_01

Gewässer: Bëschruederbaach

OWK: VI-7.2

Identifikation und Lage

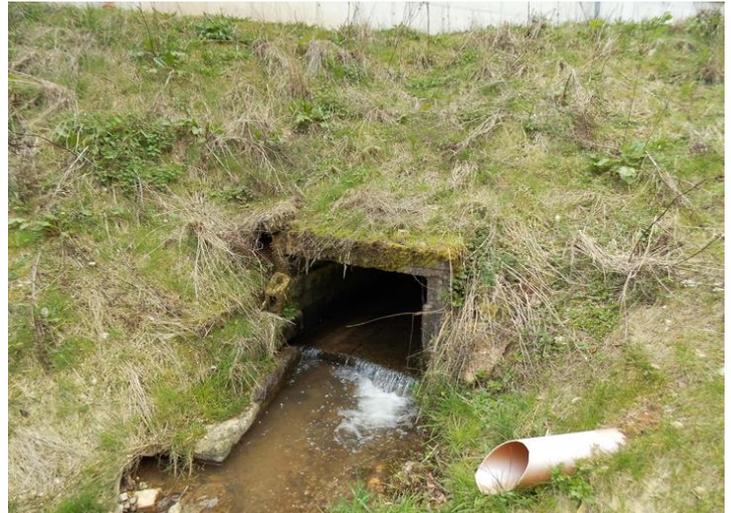
Foto: Anfang (Unterwasser)

Bauwerkstyp	Überbauung
Profilart	Kastenprofil
Zustand	intakt
Länge [m]	56,00
Breite [m]	1,50
Höhe [m]	1,00
Einengung des Querprofils [%]	10
Wanderweg-Tiefe (Minimum) [m]	0,50
Sohlbeschaffenheit (Substratauflage)	geringe Sedimentauflage (<10 cm)
Wassertiefe unterhalb	nicht ausreichend
Niveaudifferenz (unten) [m]	0,20
Niveaudifferenz (oben) [m]	0,00
Rückstau [m]	kein

aufwärts	nicht durchgängig (Klasse 5)
abwärts	eingeschränkt durchgängig (Klasse 3)
Gesamtbewertung Fische	Klasse 4

Geschiebe	mäßig eingeschränkt (Klasse 3)
Schwefstoffe	temporär/leicht eingeschränkt (Klasse 2)
Morphodynamik	Gewässer über Standort hinaus beeinträchtigt (Klasse 5)
Gesamtbewertung Sedimente	Klasse 3

Gesamtbewertung Durchgängigkeit: Klasse 4

LuxMaPro-ID	3842
Maßnahmentyp	HY DU.02 - Wiederherstellung der ökologischen Durchgängigkeit - Durchlass/Verrohrung/Überbauung
Maßnahmenbeschreibung	Wiederherstellung der Durchgängigkeit - Durchlass/Verrohrung/Überbauung - Bëschruederbaach - Buschrodt - 5 - bei Buschrodt (L=56m)
