Bauwerk (ID): 360_0036_DV_01

Gewässer: Bëschruederbaach

OWK: VI-7.2

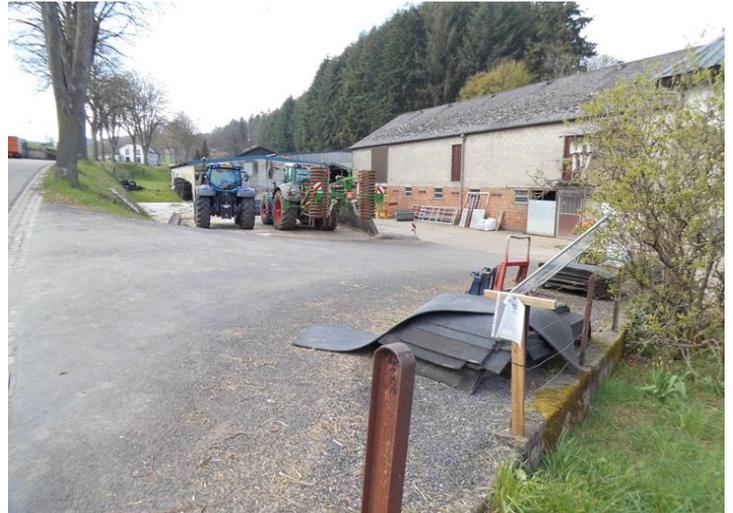
Foto: Anfang (Unterwasser)

Bauwerkstyp	Überbauung
Profilart	Kastenprofil
Zustand	intakt
Länge [m]	54,00
Breite [m]	1,20
Höhe [m]	0,60
Einengung des Querprofils [%]	20
Wanderweg-Tiefe (Minimum) [m]	0,15
Sohlbeschaffenheit (Substratauflage)	geringe Sedimentauflage (<10 cm)
Wassertiefe unterhalb	ausreichend
Niveaudifferenz (unten) [m]	0,00
Niveaudifferenz (oben) [m]	0,00
Rückstau [m]	kein

aufwärts	eingeschränkt durchgängig (Klasse 3)
abwärts	eingeschränkt durchgängig (Klasse 3)
Gesamtbewertung Fische	Klasse 3

Geschiebe	mäßig eingeschränkt (Klasse 3)
Schwefstoffe	temporär/leicht eingeschränkt (Klasse 2)
Morphodynamik	Gewässer über Standort hinaus beeinträchtigt (Klasse 5)
Gesamtbewertung Sedimente	Klasse 3

Gesamtbewertung Durchgängigkeit: Klasse 3

LuxMaPro-ID	3843
Maßnahmentyp	HY DU.02 - Wiederherstellung der ökologischen Durchgängigkeit - Durchlass/Verrohrung/Überbauung
Maßnahmenbeschreibung	Wiederherstellung der Durchgängigkeit - Durchlass/Verrohrung/Überbauung - Bëschruederbaach - Buschrodt - 6 - bei Buschrodt (L=54m)
