Bauwerk (ID): 360_0050_DV_01

Gewässer: Bëschruederbaach

Identifikation und Lage

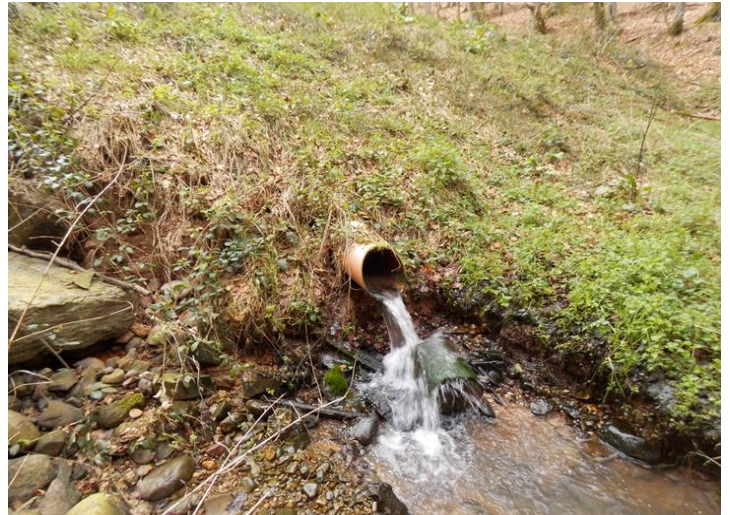
Foto: Anfang (Unterwasser)

Bauwerkstyp	Durchlass
Profilart	Kreisprofil
Zustand	intakt
Länge [m]	8,00
Breite [m]	0,20
Höhe [m]	0,20
Einengung des Querprofils [%]	70
Wanderweg-Tiefe (Minimum) [m]	0,00
Sohlbeschaffenheit (Substratauflage)	keine Sedimentauflage
Wassertiefe unterhalb	nicht ausreichend
Niveaudifferenz (unten) [m]	0,65
Niveaudifferenz (oben) [m]	0,00
Rückstau [m]	20-50 m

aufwärts	nicht durchgängig (Klasse 5)
abwärts	eingeschränkt durchgängig (Klasse 3)
Gesamtbewertung Fische	Klasse 4

Geschiebe	stark eingeschränkt (Klasse 4)
Schwefstoffe	temporär/leicht eingeschränkt (Klasse 2)
Morphodynamik	Standort teilweise beeinträchtigt (Klasse 3)
Gesamtbewertung Sedimente	Klasse 3

Gesamtbewertung Durchgängigkeit: Klasse 4

LuxMaPro-ID	3844
Maßnahmentyp	HY DU.02 - Wiederherstellung der ökologischen Durchgängigkeit - Durchlass/Verrohrung/Überbauung
Maßnahmenbeschreibung	Wiederherstellung der Durchgängigkeit - Durchlass/Verrohrung/Überbauung - Bëschruederbaach - Wahl - 3 - bei "Houbësch" (L=8m)
