Bauwerk (ID): 360_0056_DV_01

Gewässer: Bëschruederbaach

OWK: VI-7.2

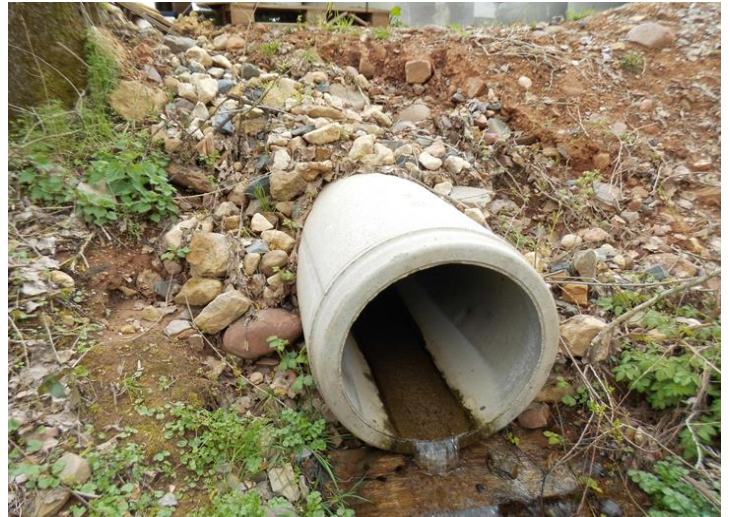
Foto: Anfang (Unterwasser)

Bauwerkstyp	Verrohrung
Profilart	Kreisprofil
Zustand	intakt
Länge [m]	190,00
Breite [m]	0,80
Höhe [m]	0,80
Einengung des Querprofils [%]	20
Wanderweg-Tiefe (Minimum) [m]	0,02
Sohlbeschaffenheit (Substratauflage)	keine Sedimentauflage
Wassertiefe unterhalb	nicht ausreichend
Niveaudifferenz (unten) [m]	0,10
Niveaudifferenz (oben) [m]	0,00
Rückstau [m]	kein

aufwärts	nicht durchgängig (Klasse 5)
abwärts	nicht durchgängig (Klasse 5)
Gesamtbewertung Fische	Klasse 5

Geschiebe	stark eingeschränkt (Klasse 4)
Schwefstoffe	mäßig eingeschränkt (Klasse 3)
Morphodynamik	Gewässer über Standort hinaus beeinträchtigt (Klasse 5)
Gesamtbewertung Sedimente	Klasse 4

Gesamtbewertung Durchgängigkeit: Klasse 5

LuxMaPro-ID	3845
Maßnahmentyp	HY DU.02 - Wiederherstellung der ökologischen Durchgängigkeit - Durchlass/Verrohrung/Überbauung
Maßnahmenbeschreibung	Wiederherstellung der Durchgängigkeit - Durchlass/Verrohrung/Überbauung - Bëschruederbaach - Wahl - 1 - im Zentrum (L=190m)

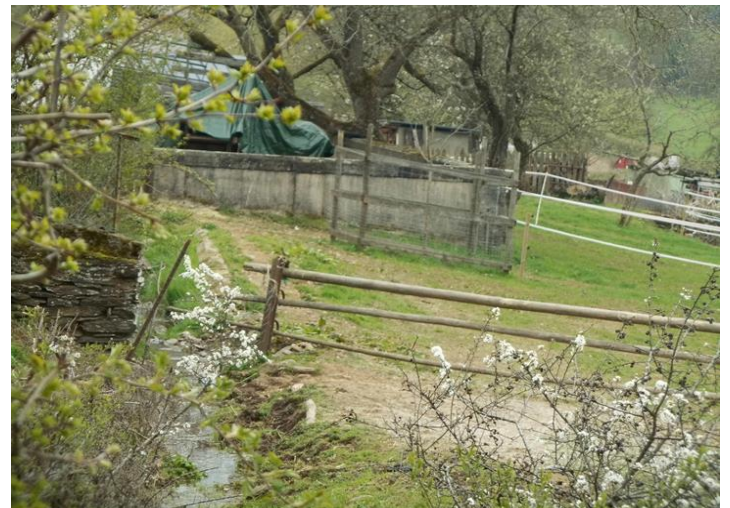
Foto: Ende (Oberwasser)

Anmerkung: Kein direkter Zugang zu Ende der Verrohrung (oberwasserseitig): Lage von Straße aus verortet.
