Bauwerk (ID): 360\_0058\_DV\_01

Gewässer: Bëschruederbaach

OWK: VI-7.2

**Identifikation und Lage**

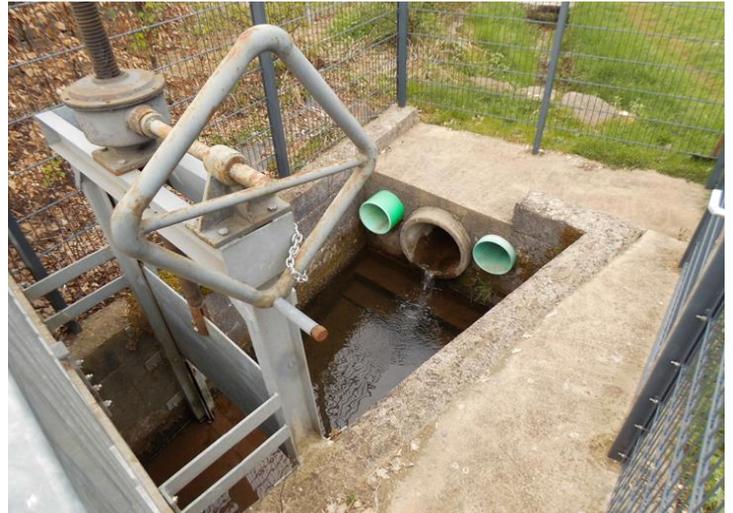
**Foto: Anfang (Unterwasser)**

Bauwerkstyp	Verrohrung
Profilart	Kreisprofil
Zustand	intakt
Länge [m]	55,00
Breite [m]	0,60
Höhe [m]	0,60
Einengung des Querprofils [%]	40
Wanderweg-Tiefe (Minimum) [m]	0,02
Sohlbeschaffenheit (Substratauflage)	keine Sedimentauflage
Wassertiefe unterhalb	nicht erkennbar
Niveaudifferenz (unten) [m]	0,20
Niveaudifferenz (oben) [m]	0,00
Rückstau [m]	kein

aufwärts	nicht durchgängig (Klasse 5)
abwärts	nicht durchgängig (Klasse 5)
Gesamtbewertung Fische	Klasse 5

Geschiebe	nicht durchgängig (Klasse 5)
Schwefstoffe	stark eingeschränkt (Klasse 4)
Morphodynamik	Gewässer über Standort hinaus beeinträchtigt (Klasse 5)
Gesamtbewertung Sedimente	Klasse 5

**Gesamtbewertung Durchgängigkeit: Klasse 5**

LuxMaPro-ID	3846
Maßnahmentyp	HY DU.02 - Wiederherstellung der ökologischen Durchgängigkeit - Durchlass/Verrohrung/Überbauung
Maßnahmenbeschreibung	Wiederherstellung der Durchgängigkeit - Durchlass/Verrohrung/Überbauung - Bëschruederbaach - Wahl - 2 - im Zentrum (L=55m)
