Bauwerk (ID): 360_0064_DV_01

Gewässer: Bëschruederbaach

OWK: VI-7.2

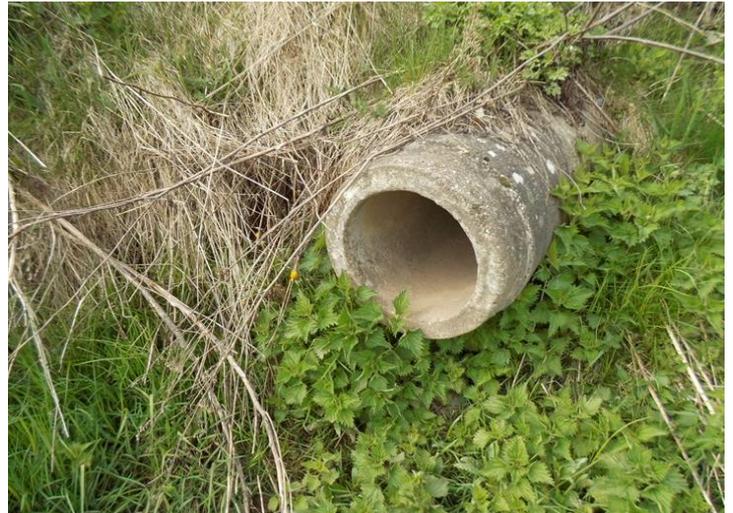
Foto: Anfang (Unterwasser)

| Wassertiefe unterhalb | nicht ausreichend |
| Niveaudifferenz (unten) [m] | 0,20 |
