Bauwerk (ID): 353_0023_DV_01

Gewässer: Fräsbech

Identifikation und Lage

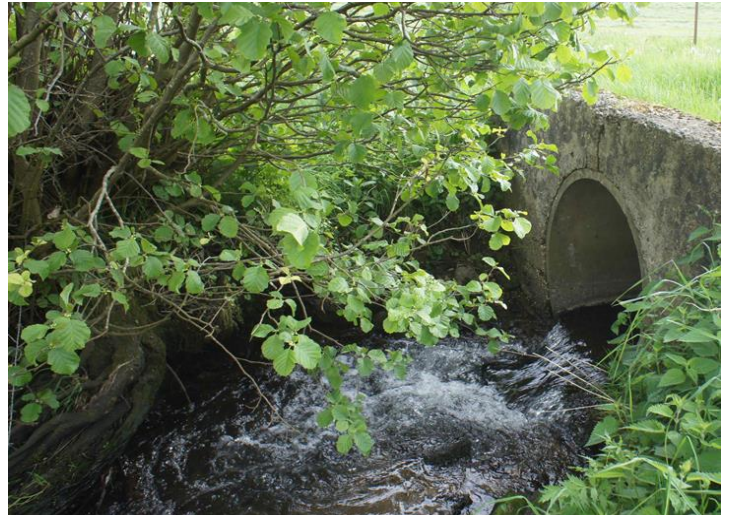
Foto: Anfang (Unterwasser)

Bauwerkstyp	Durchlass
Profilart	Kreisprofil
Zustand	intakt
Länge [m]	6,00
Breite [m]	0,80
Höhe [m]	0,80
Einengung des Querprofils [%]	50
Wanderweg-Tiefe (Minimum) [m]	0,04
Sohlbeschaffenheit (Substratauflage)	keine Sedimentauflage
Wassertiefe unterhalb	nicht ausreichend
Niveaudifferenz (unten) [m]	0,10
Niveaudifferenz (oben) [m]	0,00
Rückstau [m]	kein

aufwärts	nicht durchgängig (Klasse 5)
abwärts	nicht durchgängig (Klasse 5)
Gesamtbewertung Fische	Klasse 5

Geschiebe	mäßig eingeschränkt (Klasse 3)
Schwefstoffe	temporär/leicht eingeschränkt (Klasse 2)
Morphodynamik	Standort teilweise beeinträchtigt (Klasse 3)
Gesamtbewertung Sedimente	Klasse 3

Gesamtbewertung Durchgängigkeit: Klasse 5

LuxMaPro-ID	3828
Maßnahmentyp	HY DU.02 - Wiederherstellung der ökologischen Durchgängigkeit - Durchlass/Verrohrung/Überbauung
Maßnahmenbeschreibung	Wiederherstellung der Durchgängigkeit - Durchlass/Verrohrung/Überbauung - Fräsbech - Redange-sur-Attert - unterhalb "Ousterbur" (L=6m)
