Bauwerk (ID): 342_0091_DV_01

Gewässer: Koulbich

Identifikation und Lage

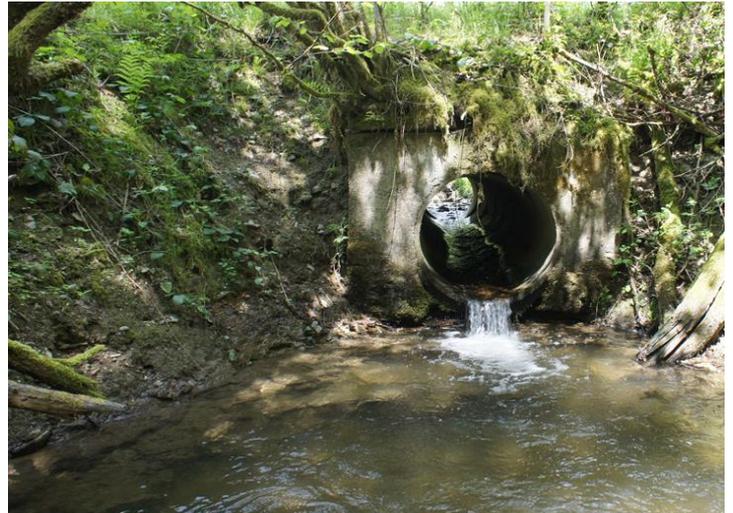
Foto: Anfang (Unterwasser)

Bauwerkstyp	Durchlass
Profilart	Kreisprofil
Zustand	intakt
Länge [m]	5,00
Breite [m]	0,60
Höhe [m]	0,60
Einengung des Querprofils [%]	65
Wanderweg-Tiefe (Minimum) [m]	0,05
Sohlbeschaffenheit (Substratauflage)	keine Sedimentauflage
Wassertiefe unterhalb	nicht ausreichend
Niveaudifferenz (unten) [m]	0,15
Niveaudifferenz (oben) [m]	0,00
Rückstau [m]	kein

aufwärts	nicht durchgängig (Klasse 5)
abwärts	eingeschränkt durchgängig (Klasse 3)
Gesamtbewertung Fische	Klasse 4

LuxMaPro-ID	3824
Maßnahmentyp	HY DU.02 - Wiederherstellung der ökologischen Durchgängigkeit - Durchlass/Verrohrung/Überbauung
Maßnahmenbeschreibung	Wiederherstellung der Durchgängigkeit - Durchlass/Verrohrung/Überbauung - Koulbich - Rambrouch - 1 - bei "Hierscht" (L=5m)
