Bauwerk (ID): 342\_0111\_DV\_01

Gewässer: Koulbich

**Identifikation und Lage**

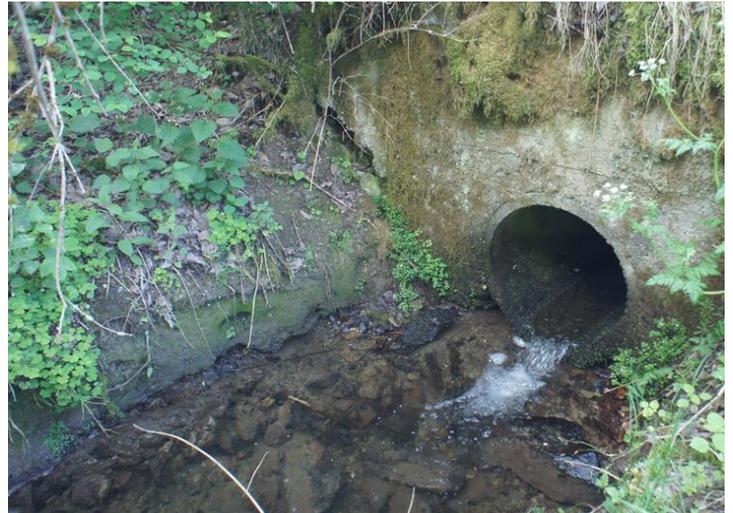
**Foto: Anfang (Unterwasser)**

Bauwerkstyp	Durchlass
Profilart	Kreisprofil
Zustand	intakt
Länge [m]	5,00
Breite [m]	0,60
Höhe [m]	0,60
Einengung des Querprofils [%]	65
Wanderweg-Tiefe (Minimum) [m]	0,03
Sohlbeschaffenheit (Substratauflage)	keine Sedimentauflage
Wassertiefe unterhalb	nicht ausreichend
Niveaudifferenz (unten) [m]	0,10
Niveaudifferenz (oben) [m]	0,00
Rückstau [m]	kein

aufwärts	nicht durchgängig (Klasse 5)
abwärts	eingeschränkt durchgängig (Klasse 3)
Gesamtbewertung Fische	Klasse 4

Geschiebe	mäßig eingeschränkt (Klasse 3)
Schwefstoffe	temporär/leicht eingeschränkt (Klasse 2)
Morphodynamik	Standort teilweise beeinträchtigt (Klasse 3)
Gesamtbewertung Sedimente	Klasse 3

**Gesamtbewertung Durchgängigkeit: Klasse 4**

LuxMaPro-ID	3825
Maßnahmentyp	HY DU.02 - Wiederherstellung der ökologischen Durchgängigkeit - Durchlass/Verrohrung/Überbauung
Maßnahmenbeschreibung	Wiederherstellung der Durchgängigkeit - Durchlass/Verrohrung/Überbauung - Koulbich - Flatzbur - bei "Riesenhaff2 (L=5m)
