Bauwerk (ID): 352_0002_DV_01

Gewässer: Noutemerbaach

OWK: VI-8.4

Identifikation und Lage

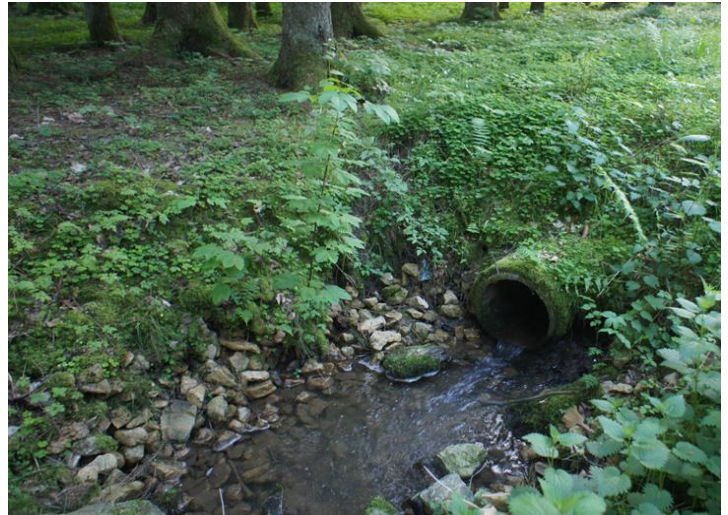
Foto: Anfang (Unterwasser)

Bauwerkstyp	Durchlass
Profilart	Kreisprofil
Zustand	intakt
Länge [m]	16,00
Breite [m]	0,40
Höhe [m]	0,40
Einengung des Querprofils [%]	55
Wanderweg-Tiefe (Minimum) [m]	0,04
Sohlbeschaffenheit (Substratauflage)	keine Sedimentauflage
Wassertiefe unterhalb	nicht ausreichend
Niveaudifferenz (unten) [m]	0,08
Niveaudifferenz (oben) [m]	0,00
Rückstau [m]	kein

aufwärts	eingeschränkt durchgängig (Klasse 3)
abwärts	eingeschränkt durchgängig (Klasse 3)
Gesamtbewertung Fische	Klasse 3

Geschiebe	mäßig eingeschränkt (Klasse 3)
Schwefstoffe	temporär/leicht eingeschränkt (Klasse 2)
Morphodynamik	Standort teilweise beeinträchtigt (Klasse 3)
Gesamtbewertung Sedimente	Klasse 3

Gesamtbewertung Durchgängigkeit: Klasse 3

LuxMaPro-ID	3826
Maßnahmentyp	HY DU.02 - Wiederherstellung der ökologischen Durchgängigkeit - Durchlass/Verrohrung/Überbauung
Maßnahmenbeschreibung	Wiederherstellung der Durchgängigkeit - Durchlass/Verrohrung/Überbauung - Noutemerbaach - Holtz - 4 - bei Camping (L=16m)
