Bauwerk (ID): 444_0065_DV_01

Gewässer: Pall

OWK: VI-9.a

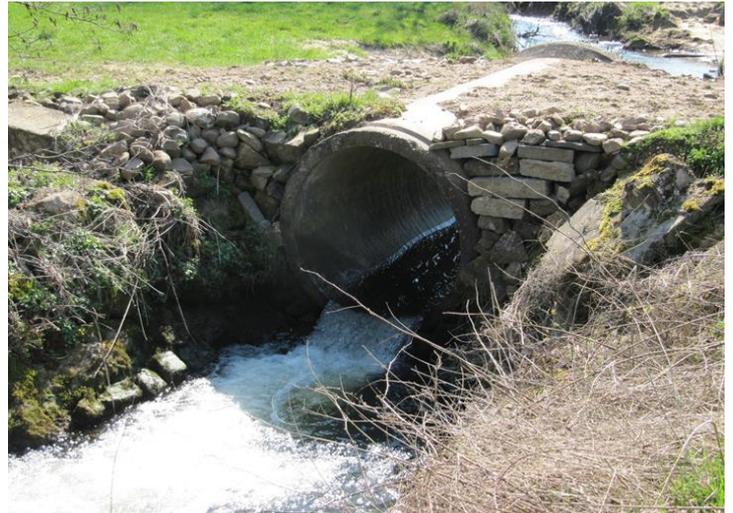
Foto: Anfang (Unterwasser)

Bauwerkstyp	Durchlass
Profilart	Kreisprofil
Zustand	intakt
Länge [m]	3,00
Breite [m]	1,50
Höhe [m]	1,50
Einengung des Querprofils [%]	40
Wanderweg-Tiefe (Minimum) [m]	0,00
Sohlbeschaffenheit (Substratauflage)	keine Sedimentauflage
Wassertiefe unterhalb	nicht ausreichend
Niveaudifferenz (unten) [m]	0,30
Niveaudifferenz (oben) [m]	0,10
Rückstau [m]	<20 m

aufwärts	nicht durchgängig (Klasse 5)
abwärts	eingeschränkt durchgängig (Klasse 3)
Gesamtbewertung Fische	Klasse 4

Geschiebe	temporär/leicht eingeschränkt (Klasse 2)
Schwefstoffe	temporär/leicht eingeschränkt (Klasse 2)
Morphodynamik	Standort teilweise beeinträchtigt (Klasse 3)
Gesamtbewertung Sedimente	Klasse 2

Gesamtbewertung Durchgängigkeit: Klasse 4

LuxMaPro-ID	3889
Maßnahmentyp	HY DU.02 - Wiederherstellung der ökologischen Durchgängigkeit - Durchlass/Verrohrung/Überbauung
Maßnahmenbeschreibung	Wiederherstellung der Durchgängigkeit - Durchlass/Verrohrung/Überbauung - Pall - Niederpallen - 6 - unterhalb Levelänge (L=3m)
