Bauwerk (ID): 444_0077_DV_01

Gewässer: Pall

OWK: VI-9.a

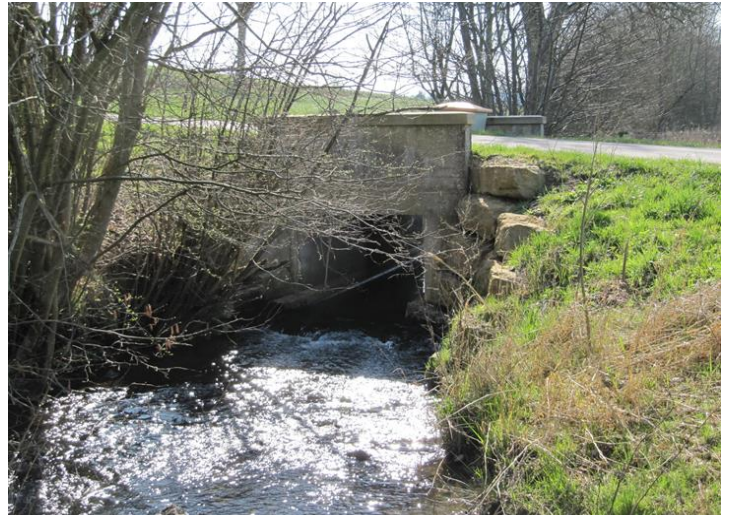
Foto: Anfang (Unterwasser)

Bauwerkstyp	Durchlass
Profilart	Kastenprofil
Zustand	intakt
Länge [m]	8,00
Breite [m]	1,30
Höhe [m]	1,60
Einengung des Querprofils [%]	0
Wanderweg-Tiefe (Minimum) [m]	0,00
Sohlbeschaffenheit (Substratauflage)	geringe Sedimentauflage (<10 cm)
Wassertiefe unterhalb	ausreichend
Niveaudifferenz (unten) [m]	0,15
Niveaudifferenz (oben) [m]	0,00
Rückstau [m]	kein

aufwärts	nicht durchgängig (Klasse 5)
abwärts	durchgängig (Klasse 1)
Gesamtbewertung Fische	Klasse 4

LuxMaPro-ID	3890
Maßnahmentyp	HY DU.02 - Wiederherstellung der ökologischen Durchgängigkeit - Durchlass/Verrohrung/Überbauung
Maßnahmenbeschreibung	Wiederherstellung der Durchgängigkeit - Durchlass/Verrohrung/Überbauung - Pall - Oberpallen - unterhalb Kläranlage (L=8m)
