Bauwerk (ID): 444_0088_DV_01

Gewässer: Pall

OWK: VI-9.a

Identifikation und Lage

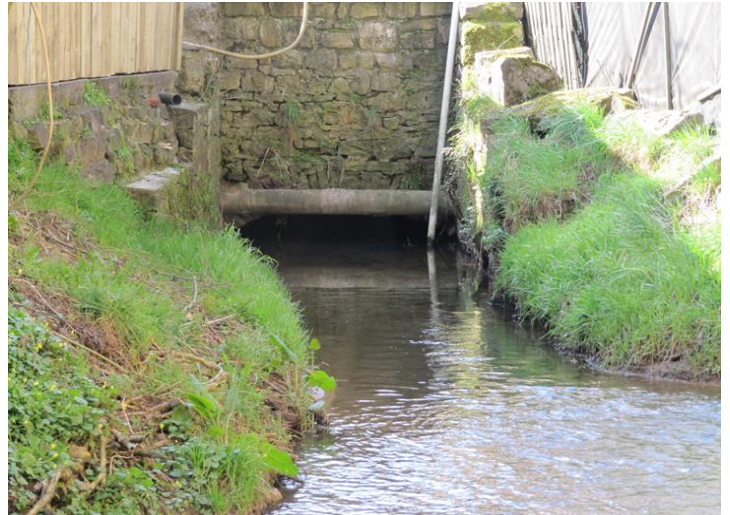
Foto: Anfang (Unterwasser)

Bauwerkstyp	Überbauung
Profilart	Kastenprofil
Zustand	intakt
Länge [m]	50,00
Breite [m]	2,00
Höhe [m]	1,00
Einengung des Querprofils [%]	0
Wanderweg-Tiefe (Minimum) [m]	0,10
Sohlbeschaffenheit (Substratauflage)	>10 cm Sedimentaflage
Wassertiefe unterhalb	nicht ausreichend
Niveaudifferenz (unten) [m]	0,00
Niveaudifferenz (oben) [m]	0,00
Rückstau [m]	kein

aufwärts	eingeschränkt durchgängig (Klasse 3)
abwärts	eingeschränkt durchgängig (Klasse 3)
Gesamtbewertung Fische	Klasse 3

Geschiebe	temporär/leicht eingeschränkt (Klasse 2)
Schwefstoffe	temporär/leicht eingeschränkt (Klasse 2)
Morphodynamik	Standort insgesamt beeinträchtigt (Klasse 4)
Gesamtbewertung Sedimente	Klasse 3

Gesamtbewertung Durchgängigkeit: Klasse 3

LuxMaPro-ID	3891
Maßnahmentyp	HY DU.02 - Wiederherstellung der ökologischen Durchgängigkeit - Durchlass/Verrohrung/Überbauung
Maßnahmenbeschreibung	Wiederherstellung der Durchgängigkeit - Durchlass/Verrohrung/Überbauung - Pall - Oberpallen - 1 - oberhalb Zentrum (L=50m)
