Bauwerk (ID): 445_0018_DV_01

Gewässer: Närdenerbaach

OWK: VI-9.b

Identifikation und Lage

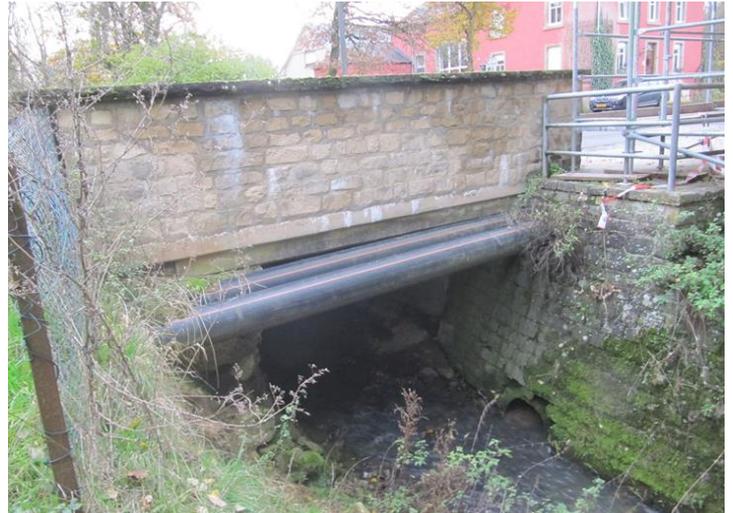
Foto: Anfang (Unterwasser)

Bauwerkstyp	Durchlass
Profilart	Kastenprofil
Zustand	baufällig
Länge [m]	11,00
Breite [m]	4,00
Höhe [m]	2,50
Einengung des Querprofils [%]	0
Wanderweg-Tiefe (Minimum) [m]	0,00
Sohlbeschaffenheit (Substratauflage)	>10 cm Sedimentauflage
Wassertiefe unterhalb	ausreichend
Niveaudifferenz (unten) [m]	0,00
Niveaudifferenz (oben) [m]	0,50
Rückstau [m]	kein

aufwärts	nicht durchgängig (Klasse 5)
abwärts	durchgängig (Klasse 1)
Gesamtbewertung Fische	Klasse 4

LuxMaPro-ID	3892
Maßnahmentyp	HY DU.02 - Wiederherstellung der ökologischen Durchgängigkeit - Durchlass/Verrohrung/Überbauung
Maßnahmenbeschreibung	Wiederherstellung der Durchgängigkeit - Durchlass/Verrohrung/Überbauung - Närdenerbaach - Noerdange - 2 - im Zentrum (L=11m)
