Bauwerk (ID): 446_0020_DV_01

Gewässer: Närdenerbaach

OWK: VI-9.b

Identifikation und Lage

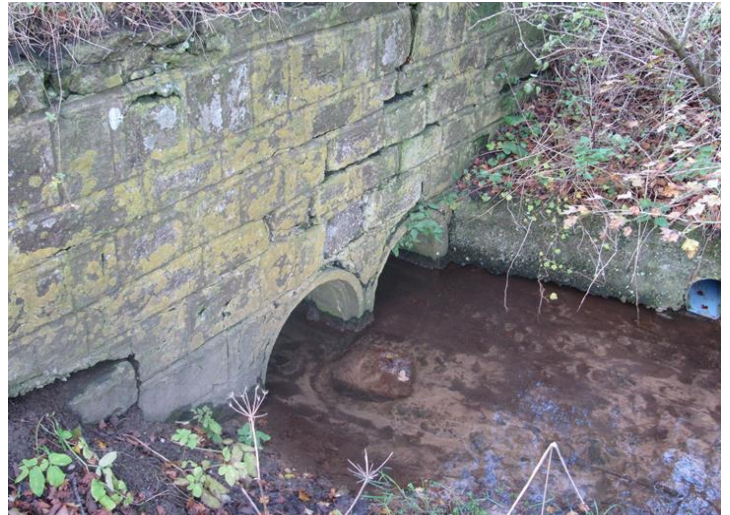
Foto: Anfang (Unterwasser)

Bauwerkstyp	Verrohrung
Profilart	Kreisprofil
Zustand	intakt
Länge [m]	776,58
Breite [m]	0,50
Höhe [m]	0,50
Einengung des Querprofils [%]	50
Wanderweg-Tiefe (Minimum) [m]	0,03
Sohlbeschaffenheit (Substratauflage)	keine Sedimentauflage
Wassertiefe unterhalb	ausreichend
Niveaudifferenz (unten) [m]	0,00
Niveaudifferenz (oben) [m]	0,00
Rückstau [m]	kein

aufwärts	nicht durchgängig (Klasse 5)
abwärts	nicht durchgängig (Klasse 5)
Gesamtbewertung Fische	Klasse 5

Geschiebe	nicht durchgängig (Klasse 5)
Schwefstoffe	temporär/leicht eingeschränkt (Klasse 2)
Morphodynamik	Gewässer über Standort hinaus beeinträchtigt (Klasse 5)
Gesamtbewertung Sedimente	Klasse 4

Gesamtbewertung Durchgängigkeit: Klasse 5

Anmerkung Verrohrter Quellbereich

LuxMaPro-ID	2058
Maßnahmentyp	HY DU.02 - Wiederherstellung der ökologischen Durchgängigkeit - Durchlass/Verrohrung/Überbauung
Maßnahmenbeschreibung	Wiederherstellung der Durchgängigkeit - Durchlass/Verrohrung/Überbauung - Närdenerbaach - Beckerich - 2 - im Zentrum (L=777m)
