Bauwerk (ID): 541_0018_DV_01

Gewässer: Chiers

OWK: VII-1.1

Identifikation und Lage

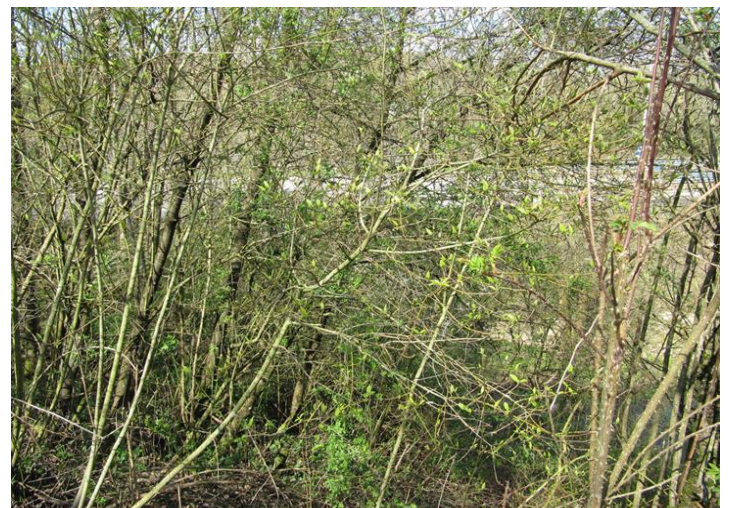
Foto: Ende (Oberwasser)

Anmerkung: Kein Zugang zu Einlauf, Autobahn / dichtes Gebüsch
