Bauwerk (ID): 541 0021 DV 01

Gewässer: Chiers

Identifikation und Lage

Bauwerk (ID) 541_0021_DV_01

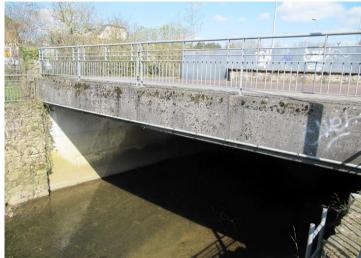
Foto: Anfang (Unterwasser)

Bauwerkstyp Überbauung Profilart Kastenprofil Zustand intakt Länge [m] 90,00 Breite [m] 4,00 3,00 Höhe [m] Einengung des Querprofils [%] 0 Wanderweg-Tiefe (Minimum) [m] 0.10

Sohlbeschaffenheit (Substratauflage) geringe Sedimentauflage (<10 cm)

ausreichend Wassertiefe unterhalb

aufwärts eingeschränkt durchgängig (Klasse 3) eingeschränkt durchgängig (Klasse 3) abwärts

Gesamtbewertung Durchgängigkeit: Klasse 3

HY DU.02 - Wiederherstellung der ökologischen Durchgängigkeit - Durchlass/Verrohrung/Überbauung Maßnahmentyp

Wiederherstellung der Durchgängigkeit - Durchlass/Verrohrung/Überbauung - Chiers - Pétange - unterhalb Centre Maßnahmenbeschreibung

d'éducation différenciée (L=90m)
