Bauwerk (ID): 541_0048_DV_01

Gewässer: Chiers

OWK: VII-1.1

Identifikation und Lage

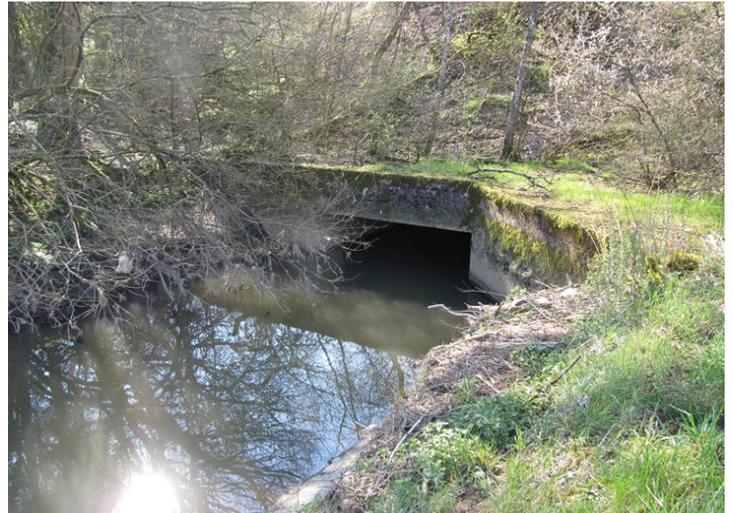
Foto: Anfang (Unterwasser)

Bauwerkstyp	Überbauung
Profilart	Kastenprofil
Zustand	intakt
Länge [m]	80,00
Breite [m]	3,00
Höhe [m]	0,50
Einengung des Querprofils [%]	20
Wanderweg-Tiefe (Minimum) [m]	0,10
Sohlbeschaffenheit (Substratauflage)	nicht erkennbar
Wassertiefe unterhalb	ausreichend
Niveaudifferenz (unten) [m]	0,00
Niveaudifferenz (oben) [m]	0,00
Rückstau [m]	50-100 m

aufwärts	eingeschränkt durchgängig (Klasse 3)
abwärts	eingeschränkt durchgängig (Klasse 3)
Gesamtbewertung Fische	Klasse 3

Geschiebe	temporär/leicht eingeschränkt (Klasse 2)
Schwefstoffe	temporär/leicht eingeschränkt (Klasse 2)
Morphodynamik	Gewässer über Standort hinaus beeinträchtigt (Klasse 5)
Gesamtbewertung Sedimente	Klasse 3

Gesamtbewertung Durchgängigkeit: Klasse 3

LuxMaPro-ID	3954
Maßnahmentyp	HY DU.02 - Wiederherstellung der ökologischen Durchgängigkeit - Durchlass/Verrohrung/Überbauung
Maßnahmenbeschreibung	Wiederherstellung der Durchgängigkeit - Durchlass/Verrohrung/Überbauung - Chiers - Bomicht bis Niedercorn - 2 - bei Rondpoint Biff bis Hahnébésch (L=80m)
