Bauwerk (ID): 541_0089_DV_02

Gewässer: Chiers

OWK: VII-1.1

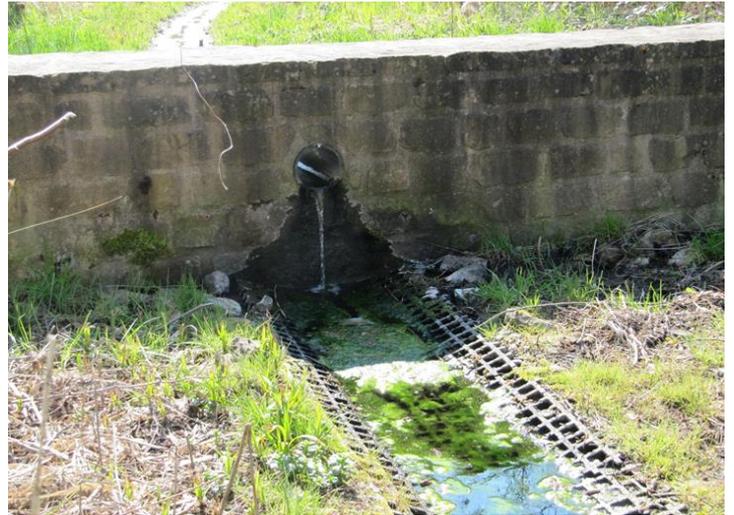
Foto: Anfang (Unterwasser)

Bauwerkstyp	Verrohrung
Profilart	Kreisprofil
Zustand	intakt
Länge [m]	2,00
Breite [m]	0,10
Höhe [m]	0,10
Einengung des Querprofils [%]	60
Wanderweg-Tiefe (Minimum) [m]	0,00
Sohlbeschaffenheit (Substratauflage)	keine Sedimentauflage
Wassertiefe unterhalb	nicht ausreichend
Niveaudifferenz (unten) [m]	0,30
Niveaudifferenz (oben) [m]	0,00
Rückstau [m]	<20 m

aufwärts	nicht durchgängig (Klasse 5)
abwärts	nicht durchgängig (Klasse 5)
Gesamtbewertung Fische	Klasse 5

Geschiebe	temporär/leicht eingeschränkt (Klasse 2)
Schwefstoffe	temporär/leicht eingeschränkt (Klasse 2)
Morphodynamik	Standort teilweise beeinträchtigt (Klasse 3)
Gesamtbewertung Sedimente	Klasse 2

Gesamtbewertung Durchgängigkeit: Klasse 5

LuxMaPro-ID	3957
Maßnahmentyp	HY DU.02 - Wiederherstellung der ökologischen Durchgängigkeit - Durchlass/Verrohrung/Überbauung
Maßnahmenbeschreibung	Wiederherstellung der Durchgängigkeit - Durchlass/Verrohrung/Überbauung - Chiers - Differdange - 3 - bei Einkaufszentrum "Opkorn" (L=2m)
