Bauwerk (ID): 541_0106_01_DV_01

Gewässer: Chiers

OWK: VII-1.1

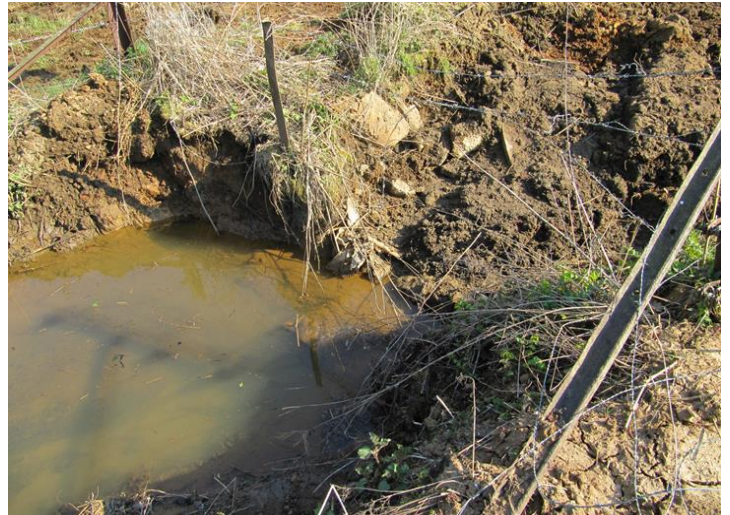
Foto: Anfang (Unterwasser)

Bauwerkstyp	Verrohrung
Profilart	Kreisprofil
Zustand	baufällig
Länge [m]	30,00
Breite [m]	0,25
Höhe [m]	0,15
Einengung des Querprofils [%]	50
Wanderweg-Tiefe (Minimum) [m]	0,05
Sohlbeschaffenheit (Substratauflage)	geringe Sedimentauflage (<10 cm)
Wassertiefe unterhalb	ausreichend
Niveaudifferenz (unten) [m]	0,00
Niveaudifferenz (oben) [m]	0,00
Rückstau [m]	kein

aufwärts	nicht durchgängig (Klasse 5)
abwärts	nicht durchgängig (Klasse 5)
Gesamtbewertung Fische	Klasse 5

LuxMaPro-ID	3962
Maßnahmentyp	HY DU.02 - Wiederherstellung der ökologischen Durchgängigkeit - Durchlass/Verrohrung/Überbauung
Maßnahmenbeschreibung	Wiederherstellung der Durchgängigkeit - Durchlass/Verrohrung/Überbauung - Chiers - Oberkorn - 3 - von Grouswiss bis Koorspronk (L=30m)
