Bauwerk (ID): 541\_0106\_02\_DV\_01

Gewässer: Chiers

OWK: VII-1.1

**Identifikation und Lage**

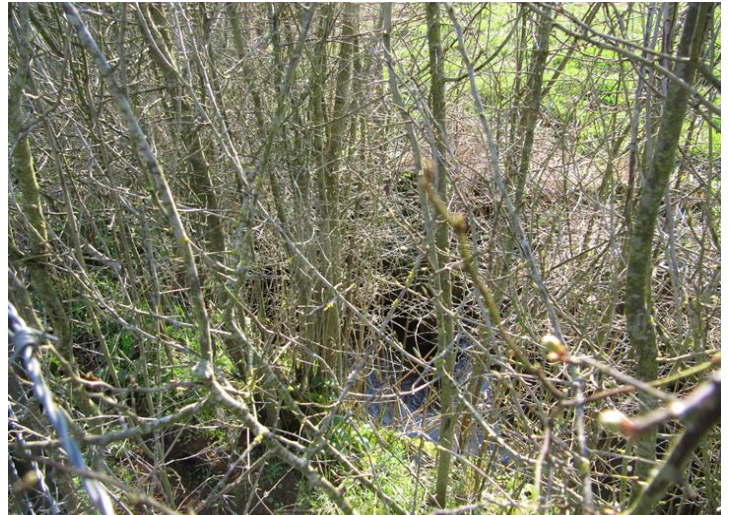
**Foto: Anfang (Unterwasser)**

Bauwerkstyp	Verrohrung
Profilart	Kreisprofil
Zustand	intakt
Länge [m]	20,00
Breite [m]	0,10
Höhe [m]	0,05
Einengung des Querprofils [%]	60
Wanderweg-Tiefe (Minimum) [m]	0,00
Sohlbeschaffenheit (Substratauflage)	keine Sedimentauflage
Wassertiefe unterhalb	ausreichend
Niveaudifferenz (unten) [m]	0,10
Niveaudifferenz (oben) [m]	0,00
Rückstau [m]	<20 m

aufwärts	nicht durchgängig (Klasse 5)
abwärts	nicht durchgängig (Klasse 5)
Gesamtbewertung Fische	Klasse 5

Geschiebe	temporär/leicht eingeschränkt (Klasse 2)
Schwefstoffe	temporär/leicht eingeschränkt (Klasse 2)
Morphodynamik	Standort teilweise beeinträchtigt (Klasse 3)
Gesamtbewertung Sedimente	Klasse 2

**Gesamtbewertung Durchgängigkeit: Klasse 5**

LuxMaPro-ID	3963
Maßnahmentyp	HY DU.02 - Wiederherstellung der ökologischen Durchgängigkeit - Durchlass/Verrohrung/Überbauung
Maßnahmenbeschreibung	Wiederherstellung der Durchgängigkeit - Durchlass/Verrohrung/Überbauung - Chiers - Oberkorn - 4 - von Grouswiss bis Koorspronk (L=20m)
