Bauwerk (ID): 541_0106_02_DV_02

Gewässer: Chiers

OWK: VII-1.1

Identifikation und Lage

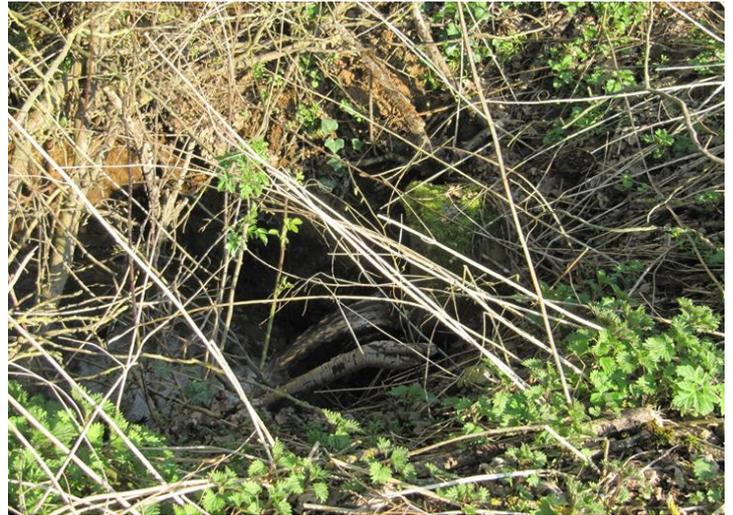
Foto: Anfang (Unterwasser)

Bauwerkstyp	Durchlass
Profilart	Kreisprofil
Zustand	intakt
Länge [m]	3,00
Breite [m]	0,15
Höhe [m]	0,10
Einengung des Querprofils [%]	50
Wanderweg-Tiefe (Minimum) [m]	0,00
Sohlbeschaffenheit (Substratauflage)	keine Sedimentauflage
Wassertiefe unterhalb	ausreichend
Niveaudifferenz (unten) [m]	0,30
Niveaudifferenz (oben) [m]	0,00
Rückstau [m]	<20 m

aufwärts	nicht durchgängig (Klasse 5)
abwärts	nicht durchgängig (Klasse 5)
Gesamtbewertung Fische	Klasse 5

Geschiebe	temporär/leicht eingeschränkt (Klasse 2)
Schwefstoffe	temporär/leicht eingeschränkt (Klasse 2)
Morphodynamik	Standort teilweise beeinträchtigt (Klasse 3)
Gesamtbewertung Sedimente	Klasse 2

Gesamtbewertung Durchgängigkeit: Klasse 5

LuxMaPro-ID	3964
Maßnahmentyp	HY DU.02 - Wiederherstellung der ökologischen Durchgängigkeit - Durchlass/Verrohrung/Überbauung
Maßnahmenbeschreibung	Wiederherstellung der Durchgängigkeit - Durchlass/Verrohrung/Überbauung - Chiers - Oberkorn - 5 - von Grouswiss bis Koorspronk (L=3m)
