Bauwerk (ID): 542\_0004\_DV\_01

Gewässer: Mierbaach

**Identifikation und Lage**

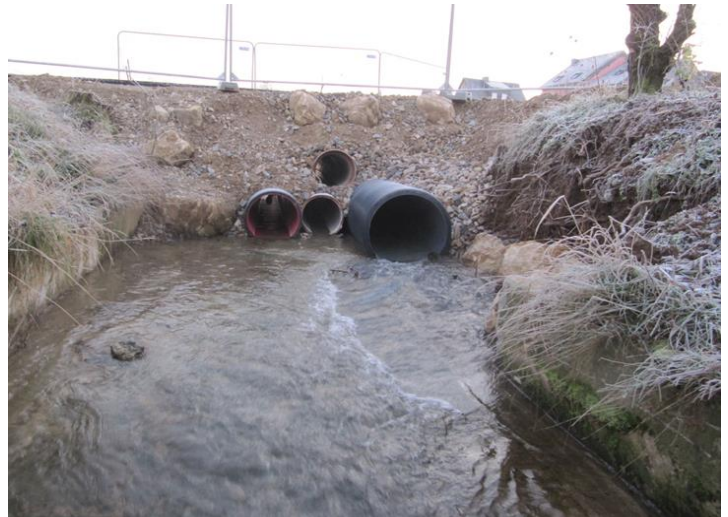
**Foto: Anfang (Unterwasser)**

Bauwerkstyp	Verrohrung
Profilart	Kreisprofil
Zustand	intakt
Länge [m]	35,00
Breite [m]	1,00
Höhe [m]	1,00
Einengung des Querprofils [%]	50
Wanderweg-Tiefe (Minimum) [m]	0,10
Sohlbeschaffenheit (Substratauflage)	keine Sedimentauflage
Wassertiefe unterhalb	ausreichend
Niveaudifferenz (unten) [m]	0,00
Niveaudifferenz (oben) [m]	0,00
Rückstau [m]	<20 m

aufwärts	eingeschränkt durchgängig (Klasse 3)
abwärts	eingeschränkt durchgängig (Klasse 3)
Gesamtbewertung Fische	Klasse 3

Geschiebe	temporär/leicht eingeschränkt (Klasse 2)
Schwefstoffe	temporär/leicht eingeschränkt (Klasse 2)
Morphodynamik	Standort insgesamt beeinträchtigt (Klasse 4)
Gesamtbewertung Sedimente	Klasse 3

LuxMaPro-ID	3965
Maßnahmentyp	HY DU.02 - Wiederherstellung der ökologischen Durchgängigkeit - Durchlass/Verrohrung/Überbauung
Maßnahmenbeschreibung	Wiederherstellung der Durchgängigkeit - Durchlass/Verrohrung/Überbauung - Mierbaach - Bascharage - 2 - von Rondpoint Biff bis Piscine (L=35m)
