Bauwerk (ID): 542\_0018\_DV\_01

Gewässer: Mierbaach

OWK: VII-1.2

**Identifikation und Lage**

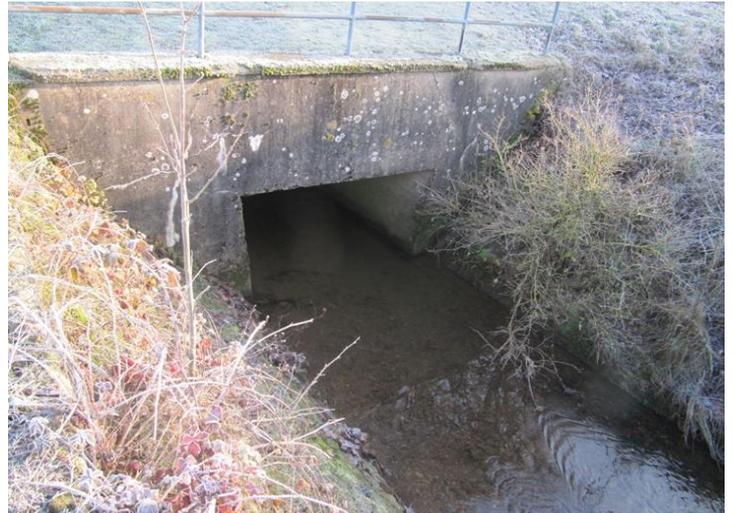
**Foto: Anfang (Unterwasser)**

Bauwerkstyp	Verrohrung
Profilart	Kastenprofil
Zustand	intakt
Länge [m]	429,00
Breite [m]	2,50
Höhe [m]	3,00
Einengung des Querprofils [%]	0
Wanderweg-Tiefe (Minimum) [m]	0,03
Sohlbeschaffenheit (Substratauflage)	keine Sedimentauflage
Wassertiefe unterhalb	ausreichend
Niveaudifferenz (unten) [m]	0,00
Niveaudifferenz (oben) [m]	0,00
Rückstau [m]	kein

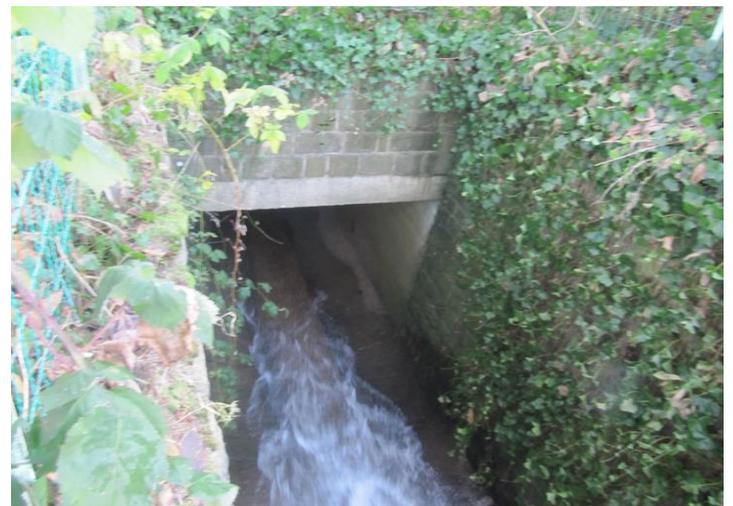
**Foto: Ende (Oberwasser)**

aufwärts	nicht durchgängig (Klasse 5)
abwärts	nicht durchgängig (Klasse 5)
Gesamtbewertung Fische	Klasse 5

Geschiebe	temporär/leicht eingeschränkt (Klasse 2)
Schwefstoffe	temporär/leicht eingeschränkt (Klasse 2)
Morphodynamik	Gewässer über Standort hinaus beeinträchtigt (Klasse 5)
Gesamtbewertung Sedimente	Klasse 3

**Gesamtbewertung Durchgängigkeit: Klasse 5**

LuxMaPro-ID	3966
Maßnahmentyp	HY DU.02 - Wiederherstellung der ökologischen Durchgängigkeit - Durchlass/Verrohrung/Überbauung
Maßnahmenbeschreibung	Wiederherstellung der Durchgängigkeit - Durchlass/Verrohrung/Überbauung - Mierbaach - Hautcharage - 1 - von "Pévelt" bis Hautcharage (L=429m)
