Bauwerk (ID): 542\_0037\_08\_DV\_01

Gewässer: Mierbaach

OWK: VII-1.2

**Identifikation und Lage**

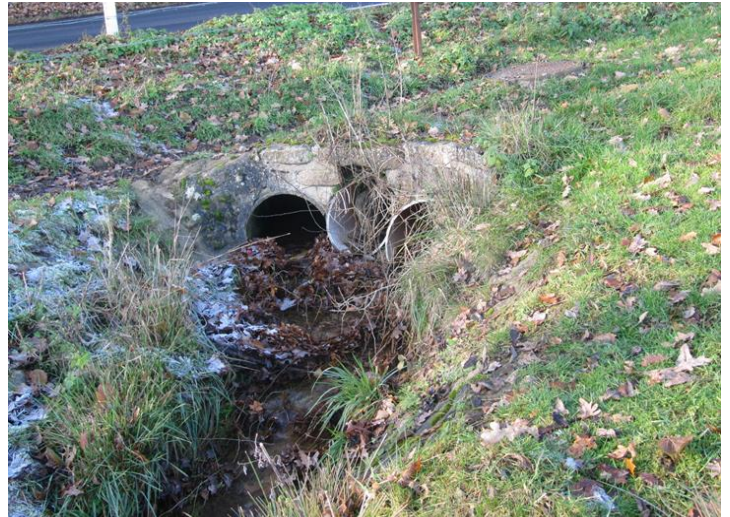
**Foto: Anfang (Unterwasser)**

Bauwerkstyp	Durchlass
Profilart	Kreisprofil
Zustand	intakt
Länge [m]	45,00
Breite [m]	0,70
Höhe [m]	0,50
Einengung des Querprofils [%]	10
Wanderweg-Tiefe (Minimum) [m]	0,03
Sohlbeschaffenheit (Substratauflage)	geringe Sedimentauflage (<10 cm)
Wassertiefe unterhalb	ausreichend
Niveaudifferenz (unten) [m]	0,00
Niveaudifferenz (oben) [m]	0,00
Rückstau [m]	kein

aufwärts	eingeschränkt durchgängig (Klasse 3)
abwärts	eingeschränkt durchgängig (Klasse 3)
Gesamtbewertung Fische	Klasse 3

Geschiebe	temporär/leicht eingeschränkt (Klasse 2)
Schwefstoffe	temporär/leicht eingeschränkt (Klasse 2)
Morphodynamik	Gewässer über Standort hinaus beeinträchtigt (Klasse 5)
Gesamtbewertung Sedimente	Klasse 3

**Gesamtbewertung Durchgängigkeit: Klasse 3**

LuxMaPro-ID	3967
Maßnahmentyp	HY DU.02 - Wiederherstellung der ökologischen Durchgängigkeit - Durchlass/Verrohrung/Überbauung
Maßnahmenbeschreibung	Wiederherstellung der Durchgängigkeit - Durchlass/Verrohrung/Überbauung - Mierbaach - Oberhalb Hautcharge - 4 - bei "Bandelt" und "Boufferdancer Muer" (L=45m)
