Bauwerk (ID): 542_0037_08_DV_02

Gewässer: Mierbaach

OWK: VII-1.2

Identifikation und Lage

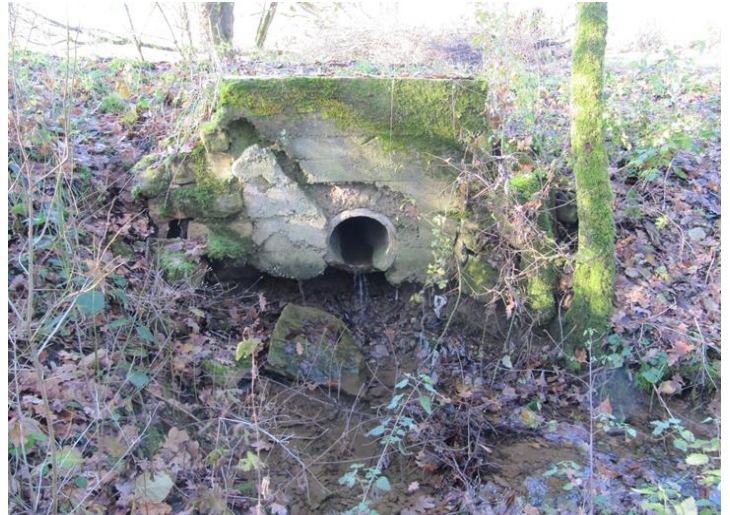
Foto: Anfang (Unterwasser)

Bauwerkstyp	Durchlass
Profilart	Kreisprofil
Zustand	intakt
Länge [m]	5,00
Breite [m]	0,30
Höhe [m]	0,30
Einengung des Querprofils [%]	50
Wanderweg-Tiefe (Minimum) [m]	0,00
Sohlbeschaffenheit (Substratauflage)	keine Sedimentauflage
Wassertiefe unterhalb	nicht ausreichend
Niveaudifferenz (unten) [m]	0,40
Niveaudifferenz (oben) [m]	0,00
Rückstau [m]	<20 m

aufwärts	nicht durchgängig (Klasse 5)
abwärts	eingeschränkt durchgängig (Klasse 3)
Gesamtbewertung Fische	Klasse 4

LuxMaPro-ID	3968
Maßnahmentyp	HY DU.02 - Wiederherstellung der ökologischen Durchgängigkeit - Durchlass/Verrohrung/Überbauung
Maßnahmenbeschreibung	Wiederherstellung der Durchgängigkeit - Durchlass/Verrohrung/Überbauung - Mierbaach - Oberhalb Hautcharge - 5 - bei "Bandelt" und "Boufferdang Muer" (L=5m)
