Bauwerk (ID): 594\_0000\_DV\_01

Gewässer: Réierbaach

**Identifikation und Lage**

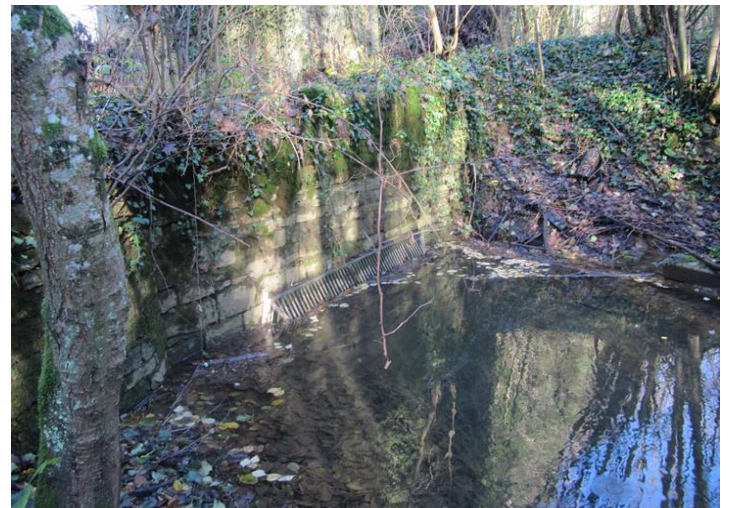
**Foto: Ende (Oberwasser)**

Anmerkung: Niveaudifferenz oben nicht erkennbar, aber Absturz hörbar!
