Bauwerk (ID): 594_0005_DV_01

Gewässer: Réierbaach

OWK: VII-1.3

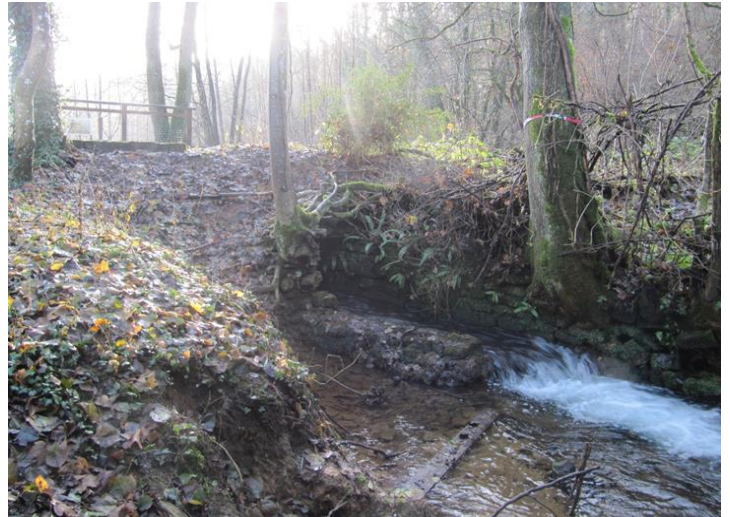
Foto: Anfang (Unterwasser)

Bauwerkstyp	Durchlass
Profilart	Kastenprofil
Zustand	intakt
Länge [m]	5,00
Breite [m]	1,00
Höhe [m]	0,50
Einengung des Querprofils [%]	50
Wanderweg-Tiefe (Minimum) [m]	0,00
Sohlbeschaffenheit (Substratauflage)	geringe Sedimentauflage (<10 cm)
Wassertiefe unterhalb	ausreichend
Niveaudifferenz (unten) [m]	0,50
Niveaudifferenz (oben) [m]	2,00
Rückstau [m]	<20 m

aufwärts	nicht durchgängig (Klasse 5)
abwärts	nicht durchgängig (Klasse 5)
Gesamtbewertung Fische	Klasse 5

Geschiebe	mäßig eingeschränkt (Klasse 3)
Schwefstoffe	temporär/leicht eingeschränkt (Klasse 2)
Morphodynamik	Standort teilweise beeinträchtigt (Klasse 3)
Gesamtbewertung Sedimente	Klasse 3

Gesamtbewertung Durchgängigkeit: Klasse 5

LuxMaPro-ID	4024
Maßnahmentyp	HY DU.02 - Wiederherstellung der ökologischen Durchgängigkeit - Durchlass/Verrohrung/Überbauung
Maßnahmenbeschreibung	Wiederherstellung der Durchgängigkeit - Durchlass/Verrohrung/Überbauung - Réierbaach - Lasauvage - 1 - unterhalb Weier (L=5m)
