Bauwerk (ID): 594_0008_DV_01

Gewässer: Réierbaach

OWK: VII-1.3

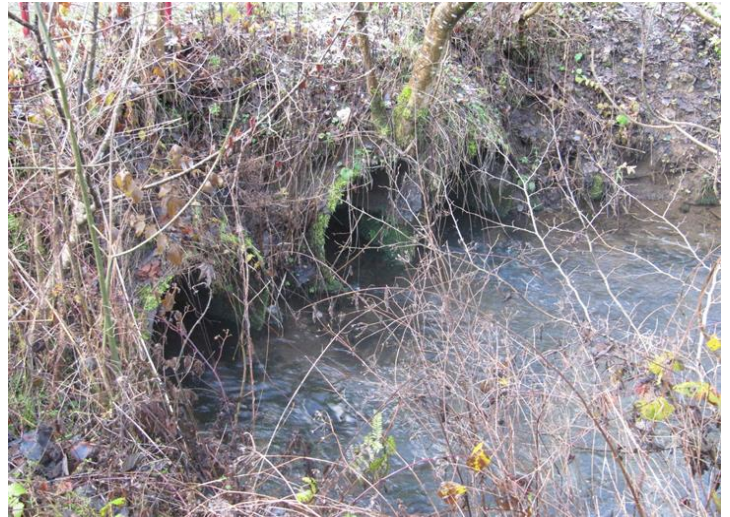
Foto: Anfang (Unterwasser)

| Zustand | intakt |
| Einengung des Querprofils [%] | 0 |
| Wanderweg-Tiefe (Minimum) [m] | 0,10 |
| Wassertiefe unterhalb | ausreichend |

| Maßnahmenbeschreibung | Wiederherstellung der Durchgängigkeit - Durchlass/Verrohrung/Überbauung - Réierbaach - Lasauvage - 1 - unterhalb Friedhof (L=4m) |

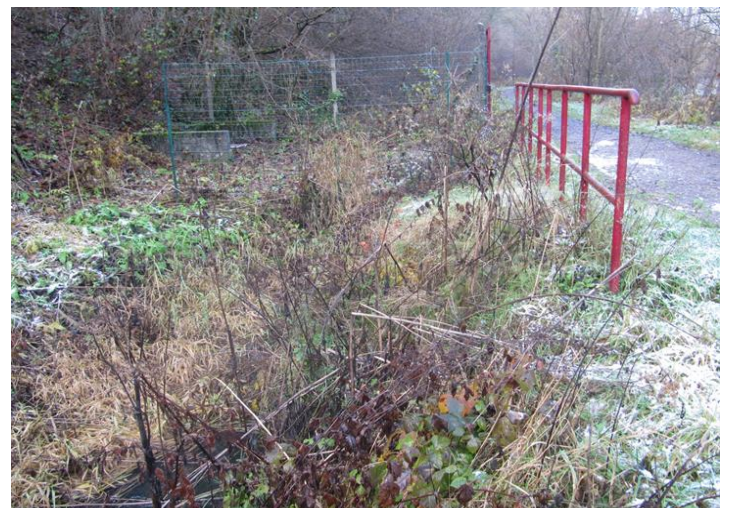
Foto: Ende (Oberwasser)

| aufwärts | eingeschränkt durchgängig (Klasse 3) |
| abwärts | eingeschränkt durchgängig (Klasse 3) |

| Geschiebe | temporär/leicht eingeschränkt (Klasse 2) |
| Schwefstoffe | temporär/leicht eingeschränkt (Klasse 2) |
| Morphodynamik | Standort teilweise beeinträchtigt (Klasse 3) |

Gesamtbewertung Durchgängigkeit: Klasse 3

| Maßnahmentyp | HY DU.02 - Wiederherstellung der ökologischen Durchgängigkeit - Durchlass/Verrohrung/Überbauung |
