Bauwerk (ID): 594_0016_DV_01

Gewässer: Réierbaach

Identifikation und Lage

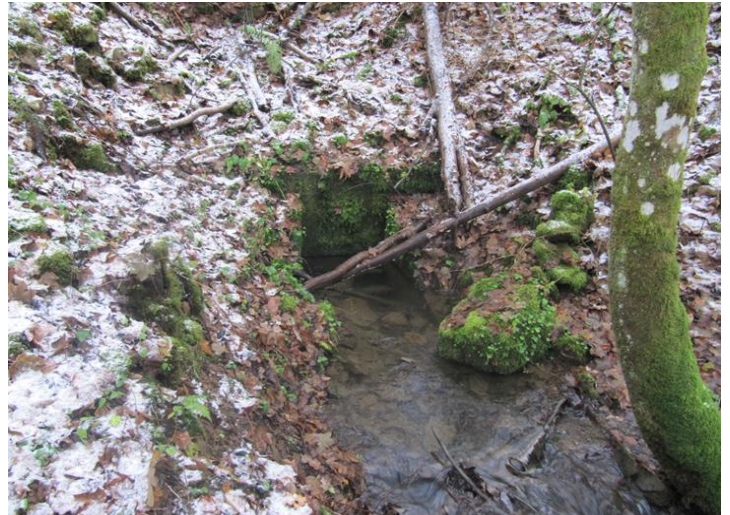
Foto: Anfang (Unterwasser)

Bauwerkstyp	Verrohrung
Profilart	Kastenprofil
Zustand	intakt
Länge [m]	20,00
Breite [m]	0,50
Höhe [m]	0,20
Einengung des Querprofils [%]	60
Wanderweg-Tiefe (Minimum) [m]	0,00
Sohlbeschaffenheit (Substratauflage)	nicht erkennbar
Wassertiefe unterhalb	ausreichend
Niveaudifferenz (unten) [m]	0,00
Niveaudifferenz (oben) [m]	0,25
Rückstau [m]	<20 m

aufwärts	nicht durchgängig (Klasse 5)
abwärts	eingeschränkt durchgängig (Klasse 3)
Gesamtbewertung Fische	Klasse 4

Geschiebe	temporär/leicht eingeschränkt (Klasse 2)
Schwefstoffe	temporär/leicht eingeschränkt (Klasse 2)
Morphodynamik	Standort teilweise beeinträchtigt (Klasse 3)
Gesamtbewertung Sedimente	Klasse 2

Gesamtbewertung Durchgängigkeit: Klasse 4

LuxMaPro-ID	4027
Maßnahmentyp	HY DU.02 - Wiederherstellung der ökologischen Durchgängigkeit - Durchlass/Verrohrung/Überbauung
Maßnahmenbeschreibung	Wiederherstellung der Durchgängigkeit - Durchlass/Verrohrung/Überbauung - Réierbaach - Lasauvage - 1 - unterhalb Schiessstand (L=20m)
