Bauwerk (ID): 002_0047_QBW_01

Gewässer: Syr

OWK: I-2.1

Identifikation und Lage

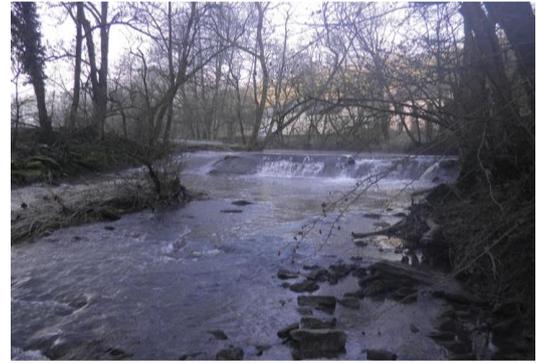
Foto: Übersicht

Bauwerkstyp	Wehr
Funktion	Ausleitung
Funktion (sonstiges)	-
Material	Beton
Zustand	intakt
Fallhöhe [m]	1,70
Rückstau [m]	100-200 m
Unterwasser-Tiefe [m]	ausreichend
Wanderweg-Tiefe (Minimum) [m]	0,00
Fischschutz Rechen (nur WKA)	keine WKA keine WKA

aufwärts	nicht durchgängig (Klasse 5)
abwärts	nicht durchgängig (Klasse 5)
Gesamtbewertung Fische	Klasse 5

Geschiebe	nicht durchgängig (Klasse 5)
Schwabstoffe	mäßig eingeschränkt (Klasse 3)
Morphodynamik	Standort insgesamt beeinträchtigt (Klasse 4)
Gesamtbewertung Sedimente	4

Gesamtbewertung Durchgängigkeit: 5

LuxMaPro-ID	361
Maßnahmentyp	HY DU.01 - Wiederherstellung der ökologischen Durchgängigkeit - Querbauwerk
Maßnahmenbeschreibung	Wiederherstellung der ökologischen Durchgängigkeit - Querbauwerk - Syr - Manternach - 3 - bei Stéckemillen (H=1,7m)

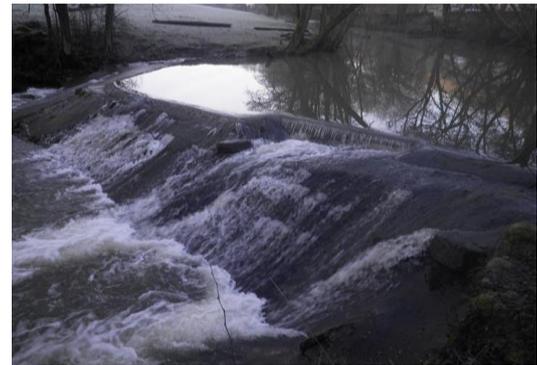
Foto: Detail

Anmerkung	Bauform: glatte Rampe
-----------	-----------------------
