Bauwerk (ID): 002_0063_QBW_01

Gewässer: Syr

OWK: I-2.1

Identifikation und Lage

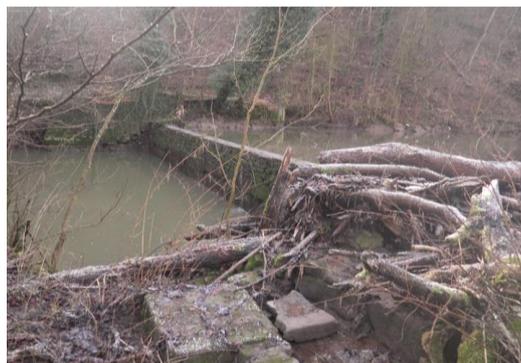
Foto: Übersicht

Bauwerkstyp	Wehr
Funktion	Ausleitung
Funktion (sonstiges)	-
Material	Stein
Zustand	intakt
Fallhöhe [m]	1,70
Rückstau [m]	100-200 m
Unterwasser-Tiefe [m]	ausreichend
Wanderweg-Tiefe (Minimum) [m]	0,00
Fischschutz Rechen (nur WKA)	keine WKA keine WKA

LuxMaPro-ID	365
Maßnahmentyp	HY DU.01 - Wiederherstellung der ökologischen Durchgängigkeit - Querbauwerk
Maßnahmenbeschreibung	Wiederherstellung der ökologischen Durchgängigkeit - Querbauwerk - Syr - Manternach - 2 - bei "Naunberg" (H=1,7m)

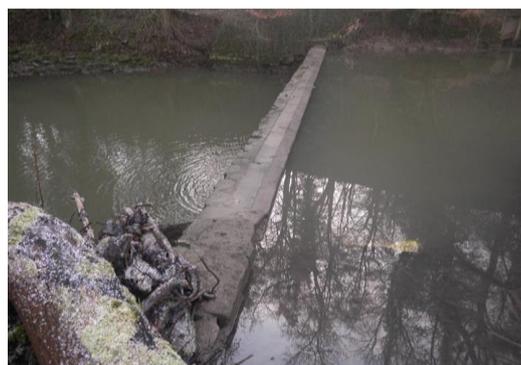
Foto: Detail

aufwärts	nicht durchgängig (Klasse 5)
abwärts	nicht durchgängig (Klasse 5)
Gesamtbewertung Fische	Klasse 5

Geschiebe	nicht durchgängig (Klasse 5)
Schwabstoffe	stark eingeschränkt (Klasse 4)
Morphodynamik	Standort insgesamt beeinträchtigt (Klasse 4)
Gesamtbewertung Sedimente	4

Gesamtbewertung Durchgängigkeit: 5
