Bauwerk (ID): 002_0078_QBW_01

Gewässer: Syr

OWK: I-2.1

Identifikation und Lage

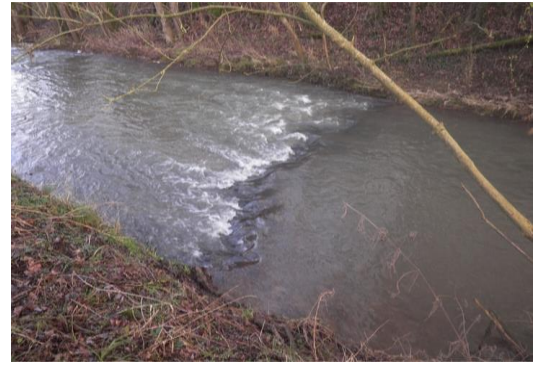
Foto: Übersicht

Bauwerkstyp	Grundschwelle
Funktion	Sohlsicherung
Funktion (sonstiges)	-
Material	Stein
Zustand	intakt
Fallhöhe [m]	0,00
Rückstau [m]	kein
Unterwasser-Tiefe [m]	ausreichend
Wanderweg-Tiefe (Minimum) [m]	0,25
Fischschutz Rechen (nur WKA)	keine WKA keine WKA

LuxMaPro-ID	-
Maßnahmentyp	-
Maßnahmenbeschreibung	kein Maßnahmenbedarf

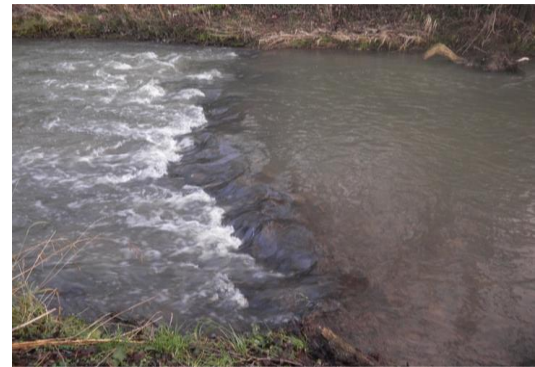
Foto: Detail

Geschiebe	temporär/leicht eingeschränkt (Klasse 2)
Schwefstoffe	voll durchgängig (Kl. 1)
Morphodynamik	Bauwerksbereich beeinträchtigt (Klasse 2)
Gesamtbewertung Sedimente	2
