Bauwerk (ID): 002\_0089\_QBW\_01

Gewässer: Syr

**Identifikation und Lage**

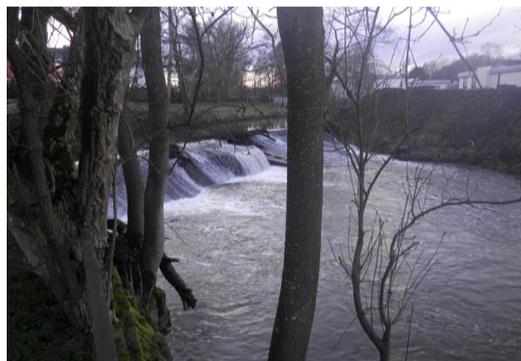
**Foto: Übersicht**

Bauwerkstyp	Wehr
Funktion	Sonstiges
Funktion (sonstiges)	ehemalige Ausleitung
Material	Beton
Zustand	intakt
Fallhöhe [m]	2,50
Rückstau [m]	100-200 m
Unterwasser-Tiefe [m]	ausreichend
Wanderweg-Tiefe (Minimum) [m]	0,00
Fischschutz   Rechen (nur WKA)	keine WKA   keine WKA

aufwärts	nicht durchgängig (Klasse 5)
abwärts	eingeschränkt durchgängig (Klasse 3)
Gesamtbewertung Fische	Klasse 4

LuxMaPro-ID	402
Maßnahmentyp	HY DU.01 - Wiederherstellung der ökologischen Durchgängigkeit - Querbauwerk
Maßnahmenbeschreibung	Wiederherstellung der ökologischen Durchgängigkeit - Querbauwerk - Syr - Wecker - unterhalb C.R. 134 (H=2,5m)

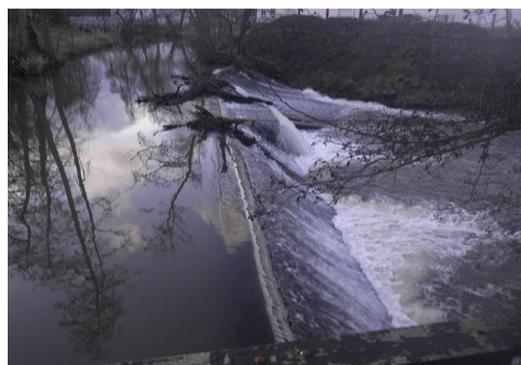
**Foto: Detail**

Geschiebe	nicht durchgängig (Klasse 5)
Schwabstoffe	mäßig eingeschränkt (Klasse 3)
Morphodynamik	Standort insgesamt beeinträchtigt (Klasse 4)
Gesamtbewertung Sedimente	4
