Bauwerk (ID): 520_0009_QBW_02

Gewässer: Wuelbertsbaach

Identifikation und Lage

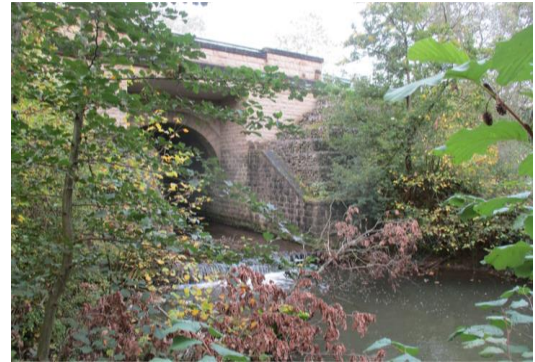
Foto: Übersicht

Bauwerkstyp	Absturz
Funktion	Sohlsicherung
Funktion (sonstiges)	-
Material	Beton
Zustand	intakt
Fallhöhe [m]	0,65
Rückstau [m]	kein
Unterwasser-Tiefe [m]	ausreichend
Wanderweg-Tiefe (Minimum) [m]	0,10
Fischschutz Rechen (nur WKA)	keine WKA keine WKA

aufwärts	nicht durchgängig (Klasse 5)
abwärts	durchgängig (Klasse 1)
Gesamtbewertung Fische	Klasse 4

LuxMaPro-ID	3006
Maßnahmentyp	HY DU.01 - Wiederherstellung der ökologischen Durchgängigkeit - Querbauwerk
Maßnahmenbeschreibung	Wiederherstellung der ökologischen Durchgängigkeit - Querbauwerk - Wuelbertsbaach - Manternach - beim "Heiligenhaischen" (H=0,65m)

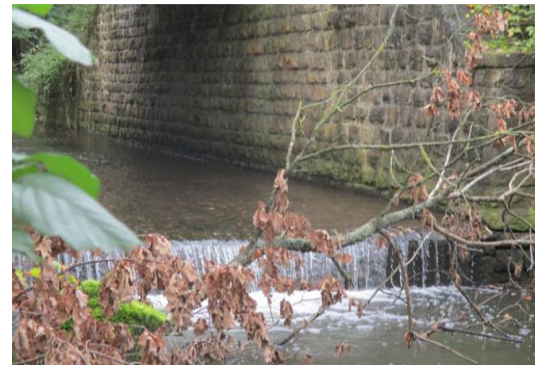
Foto: Detail

Geschiebe	voll durchgängig (Kl. 1)
Schwabstoffe	voll durchgängig (Kl. 1)
Morphodynamik	Standort teilweise beeinträchtigt (Klasse 3)
Gesamtbewertung Sedimente	2

Gesamtbewertung Durchgängigkeit: 4
